# LEGEPLADSINSPEKTION

Udført for:  
Fanø Kommune  
Fanø Børnehave

## Inspektionstype: Årlig hovedinspektion

Inspektionsdato: sep. 26, 2023

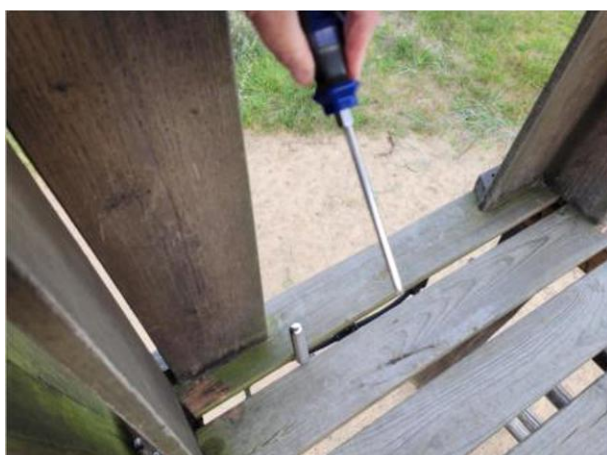
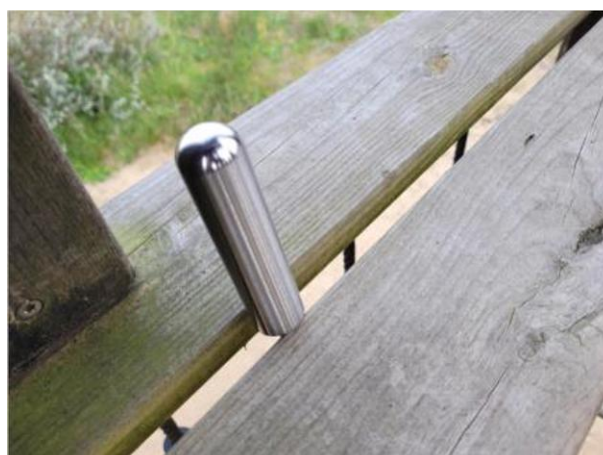
Risikovurdering: 3 - Uønsket

Beskrivelse	Der er konstateret åbninger der kan fange brugerens fingre. Der er tale om åbninger med et mindste tværsnit mellem 8- og 25mm der kan fange brugerens fingre, som er placeret mere end 1000mm fra faldunderlaget. Risikoen opstår hvor en finger kan fanges, og kroppen stadig er i bevægelse. EN1176 Del 1 Pkt. 4.2.7.6 Fastklemning af fingre
Bemærkninger	Dette er konstateret i viste åbning mellem brædder i platform.
Tiltag	
Tiltagsbemærkninger

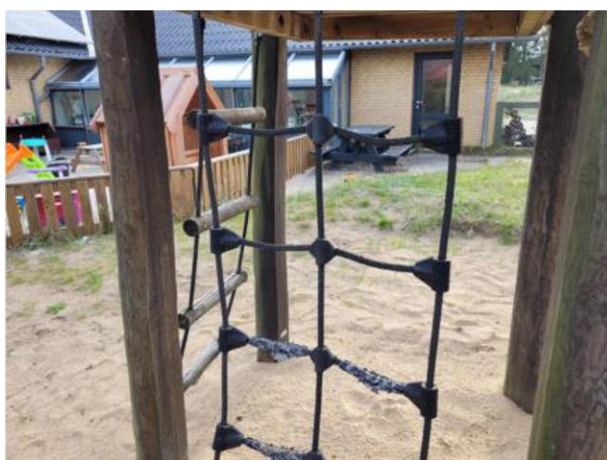
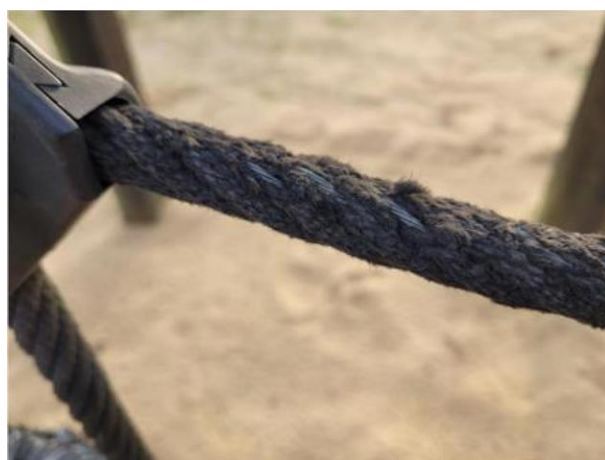
Anmærkning		Risikovurdering: 5 - Ubetydelig
Beskrivelse	Beklædningen af dugten på den beklædte wirer er slidt i stykker. Ved anvendelse af beklædte wirer, skal wirens stålkerne være helt dækket af syntetiske garner. Hold øje med wirelus. EN1176 Del 1 Pkt. 4.2.12.4 Beklædte ståltove og EN1176 Del 7 Pkt. 8.2.7 Korrigerende vedligeholdelse	
Bemærkninger	Der er konstateret slid i klatrenet. De vandrette tove kan eventuelt vendes, således at den slidte side vender nedad.	
Tiltag		
Tiltagsbemærkninger

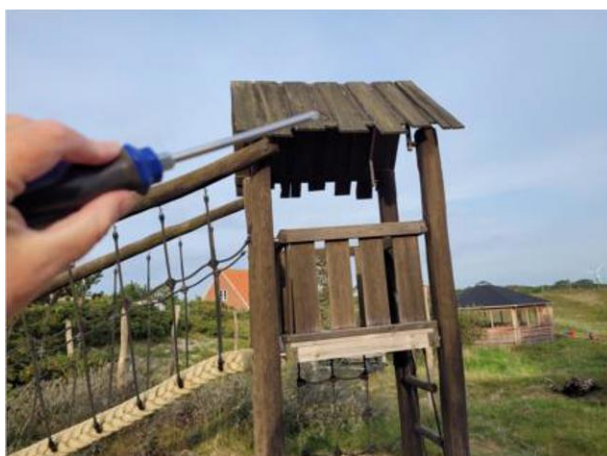
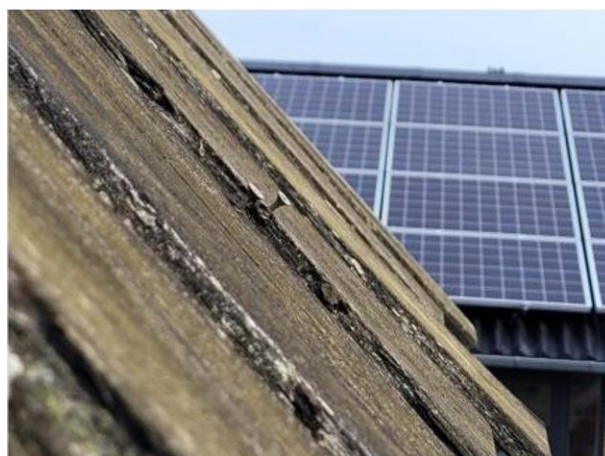
Anmærkning		Risikovurdering: 4 - Lav
Beskrivelse	Viste komponenter er løse og bør derfor efterspændes. Rutinemæssig vedligehold bør bl.a. omfatte efterspænding af befæstelselementer. Rutinemæssig vedligeholdelse	
Bemærkninger	Der er konstateret 2 løse skruer på taget	
Tiltag		
Tiltagsbemærkninger

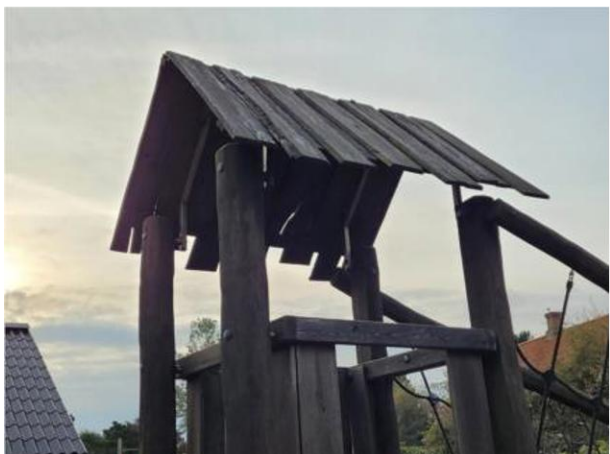
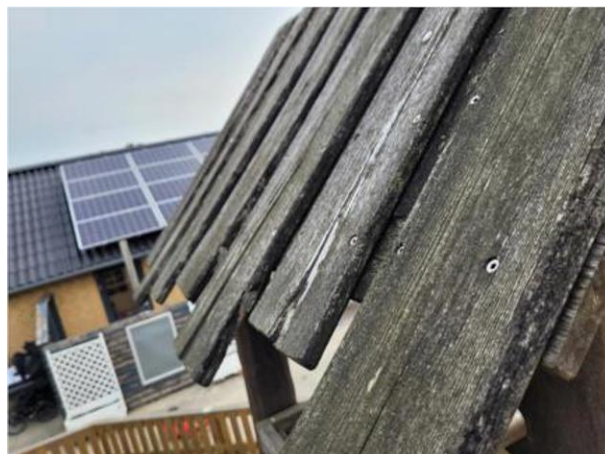
Anmærkning		Risikovurdering: 4 - Lav
Beskrivelse	Korrigerende vedligeholdelse	
Bemærkninger	Der er konstateret begyndende forfald i taget.	
Tiltag		
Tiltagsbemærkninger

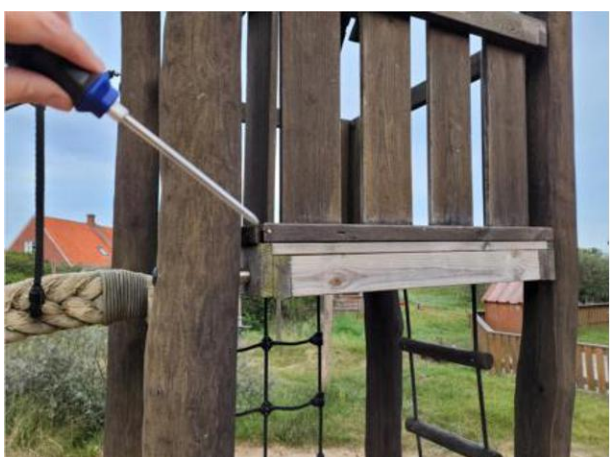
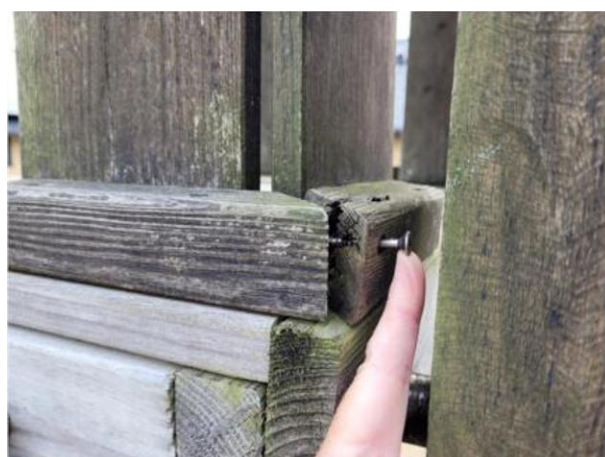
Anmærkning		Risikovurdering: 4 - Lav
Beskrivelse	Viste komponenter er løse og bør derfor efterspændes. Rutinemæssig vedligehold bør bl.a. omfatte efterspænding af befæstelselementer. Rutinemæssig vedligeholdelse	
Bemærkninger	Skruer i 2 hjørner er konstateret løse.	
Tiltag		
Tiltagsbemærkninger

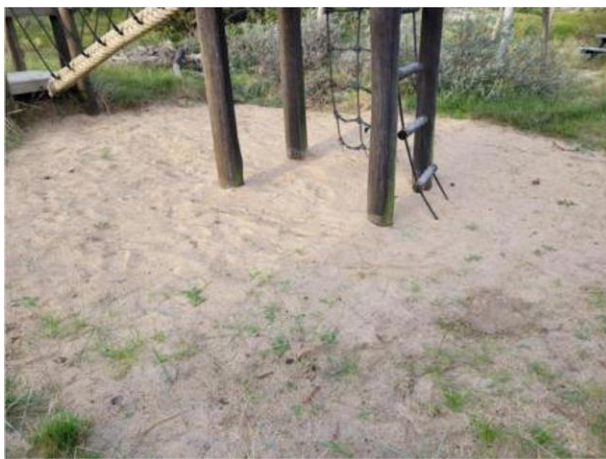
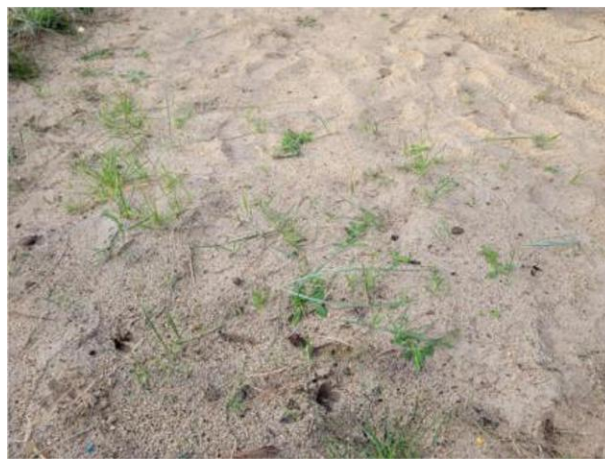
Anmærkning	Risikovurdering: 5 - Ubetydelig
Beskrivelse	Der gror græs/ukrudt ind i faldunderlaget, som bør fjernes. Et faldunderlag bør vedligeholdes ved, at underlaget rives/fræses og holdes fri for planter for at opretholde de støddabsorberende egenskaber. Dette bør ske efter behov. Rutinemæssig vedligehold bør bl.a. omfatte vedligehold af støddæmpende underlag. Rutinemæssig vedligeholdelse
Bemærkninger	Der gror græs og ukrudt i stødområdet (Udstrækning min. 1640mm)
Tiltag	
Tiltagsbemærkninger

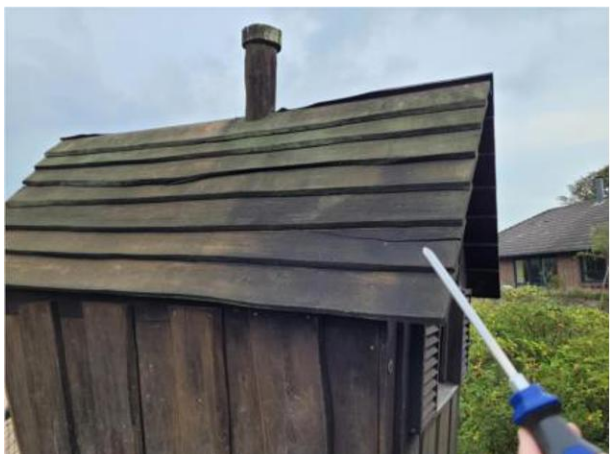
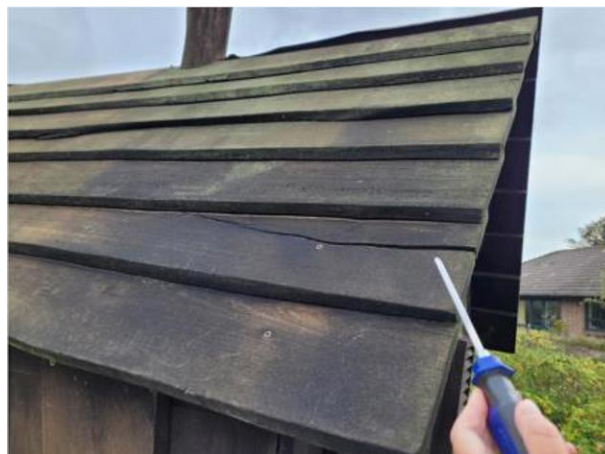
Anmærkning		Risikovurdering: 4 - Lav
Beskrivelse	Der er slid i viste komponenter/dele af redskabet. Se bemærkning. Korrigerende vedligeholdelse	
Bemærkninger	Der er konstateret et flækket bræt på taget.	
Tiltag		
Tiltagsbemærkninger

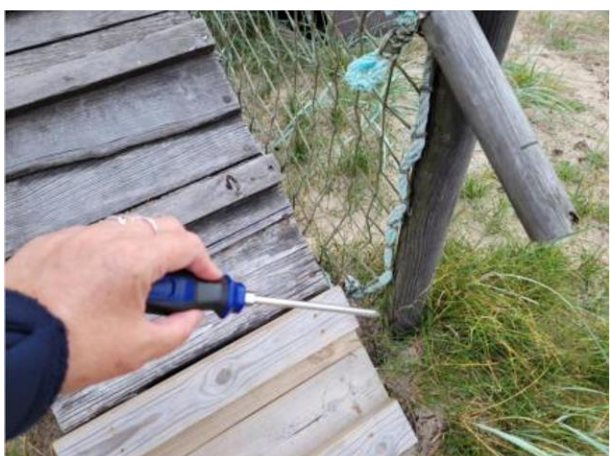
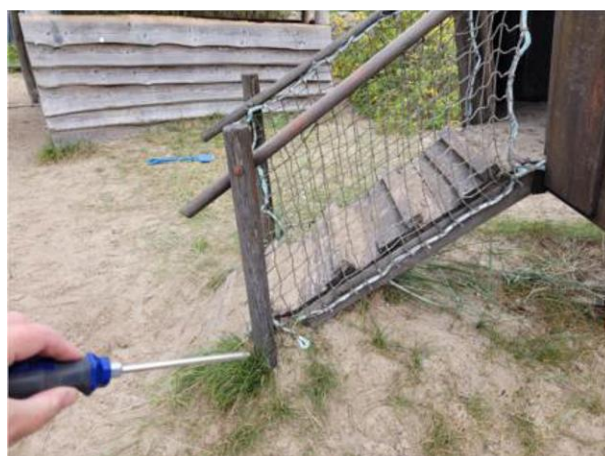
Anmærkning		Risikovurdering: 4 - Lav
Beskrivelse	Redskabet virker ustabil. Redskabet bevæger sig meget når man skubber til det og under brug. EN1176 Del 1 Pkt. 4.2.2 Konstruktionsintegritet EN1176 Del 7 Pkt. 8.2.7 Korrigerende vedligeholdelse	
Bemærkninger	Den viste stolpe er konstateret løs i terræn.	
Tiltag		
Tiltagsbemærkninger

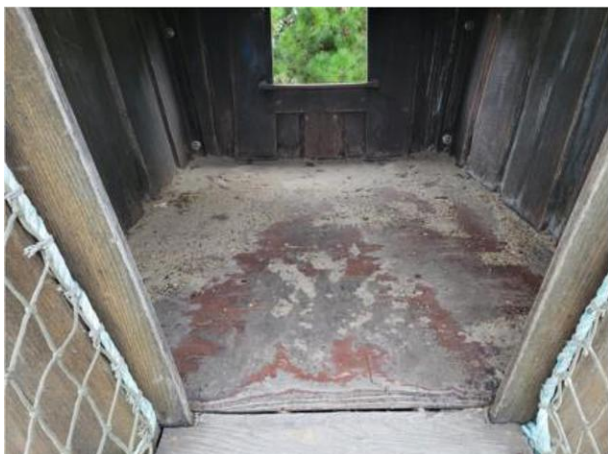
Anmærkning		Risikovurdering: 4 - Lav
Beskrivelse	Der er slid i viste komponenter/dele af redskabet. Se bemærkning. Korrigerende vedligeholdelse	
Bemærkninger	Der er konstateret slid i gulvplade.	
Tiltag		
Tiltagsbemærkninger

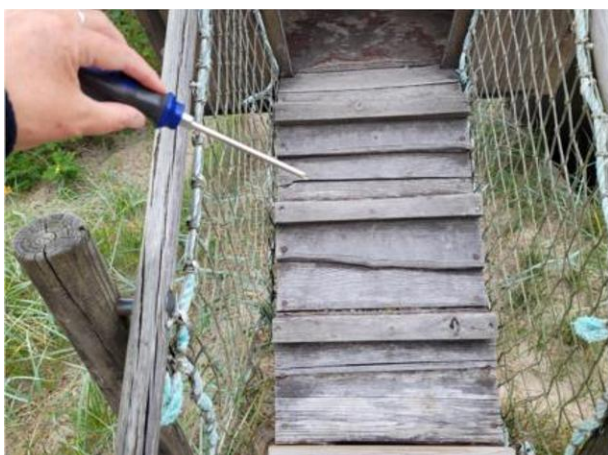
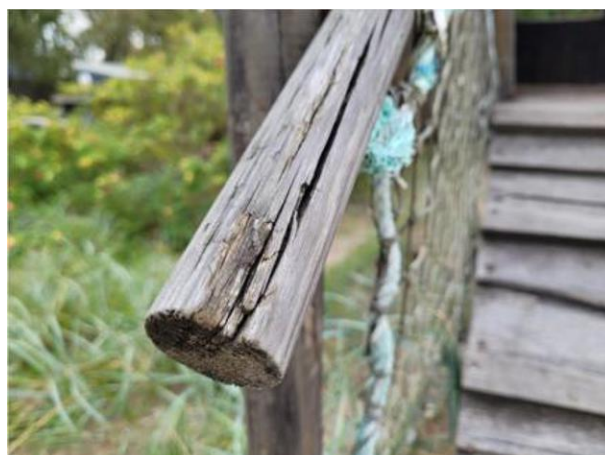
Anmærkning		Risikovurdering: 4 - Lav
Beskrivelse	Der er slid i viste komponenter/dele af redskabet. Se bemærkning. Korrigerende vedligeholdelse	
Bemærkninger	Der er konstateret slid i rampen og gelænder.	
Tiltag		
Tiltagsbemærkninger

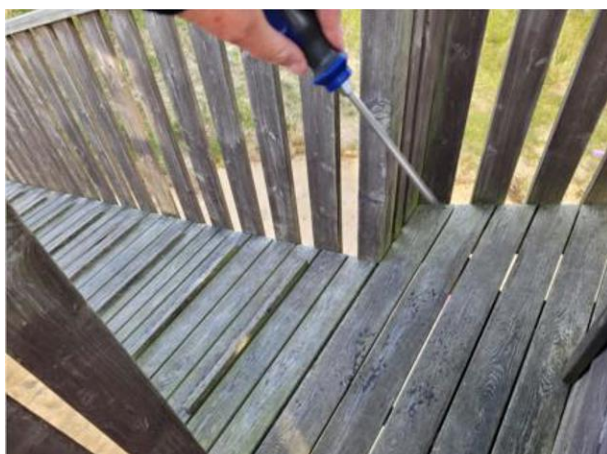
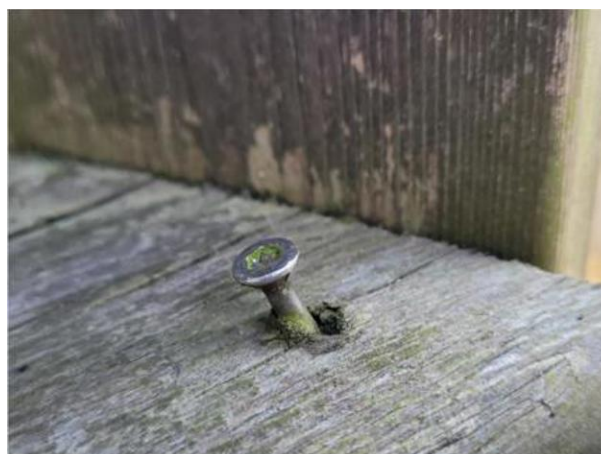
Risikovurdering: 4 - Lav

Beskrivelse	Viste komponenter er løse og bør derfor efterspændes. Rutinemæssig vedligehold bør bl.a. omfatte efterspænding af befæstelseselementer. Rutinemæssig vedligeholdelse
Bemærkninger	Viste gulvbræt er konstateret løs.
Tiltag	
Tiltagsbemærkninger

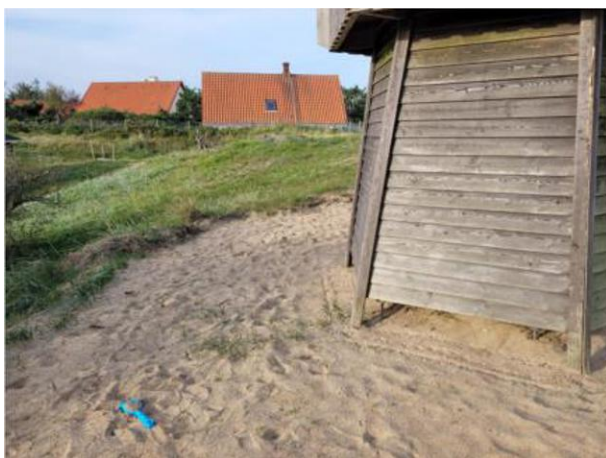
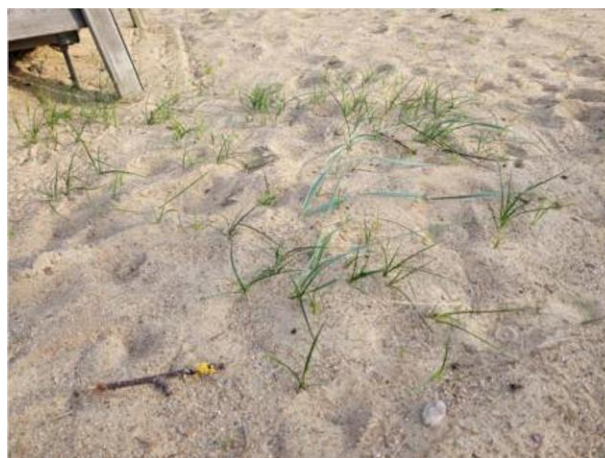
Anmærkning		Risikovurdering: 5 - Ubetydelig
Beskrivelse	Der gror græs/ukrudt ind i faldunderlaget, som bør fjernes. Et faldunderlag bør vedligeholdes ved, at underlaget rives/fræses og holdes fri for planter for at opretholde de støddabsorberende egenskaber. Dette bør ske efter behov. Rutinemæssig vedligehold bør bl.a. omfatte vedligehold af støddæmpende underlag. Rutinemæssig vedligeholdelse	
Bemærkninger	Der gror græs og ukrudt i faldunderlaget. Udstrækning af faldunderlag bør her være minimum 196 cm	
Tiltag		
Tiltagsbemærkninger

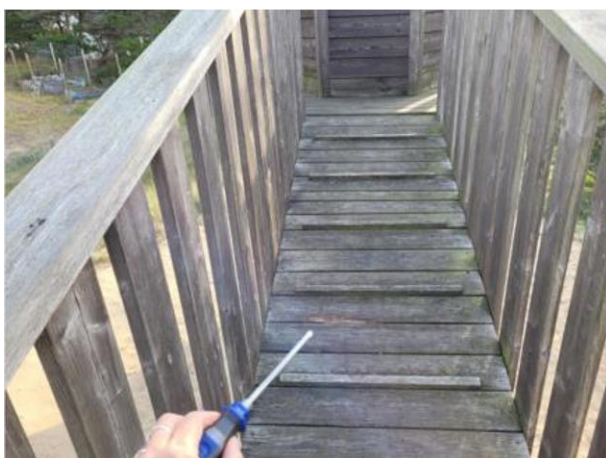
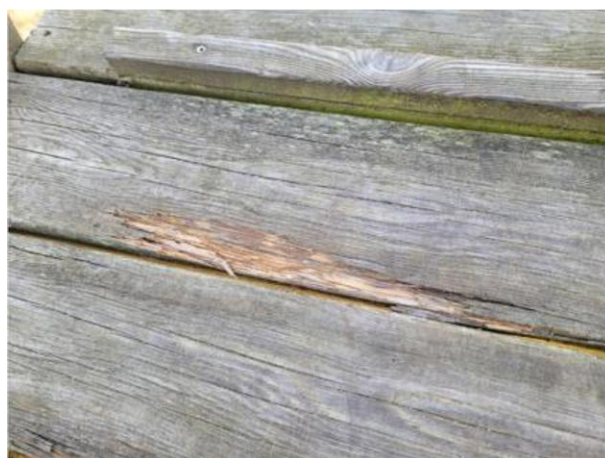
Anmærkning		Risikovurdering: 4 - Lav
Beskrivelse	Der er slid i viste komponenter/dele af redskabet. Se bemærkning. Korrigerende vedligeholdelse	
Bemærkninger	Der er konstateret slid i viste bræt i rampe.	
Tiltag		
Tiltagsbemærkninger

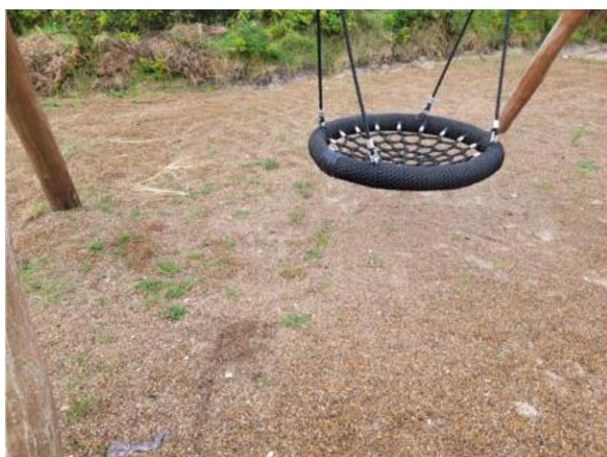
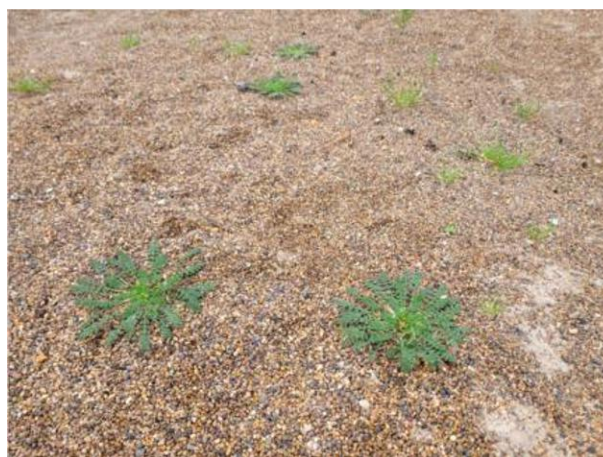
Risikovurdering: 5 - Ubetydelig

Beskrivelse	Der gror græs/ukrudt ind i faldunderlaget, som bør fjernes. Et faldunderlag bør vedligeholdes ved, at underlaget rives/fræses og holdes fri for planter for at opretholde de støddabsorberende egenskaber. Dette bør ske efter behov. Rutinemæssig vedligeholdelse bør bl.a. omfatte vedligehold af støddæmpende underlag. Rutinemæssig vedligeholdelse
Bemærkninger	Underlaget trænger til vedligeholdelse.
Tiltag	
Tiltagsbemærkninger

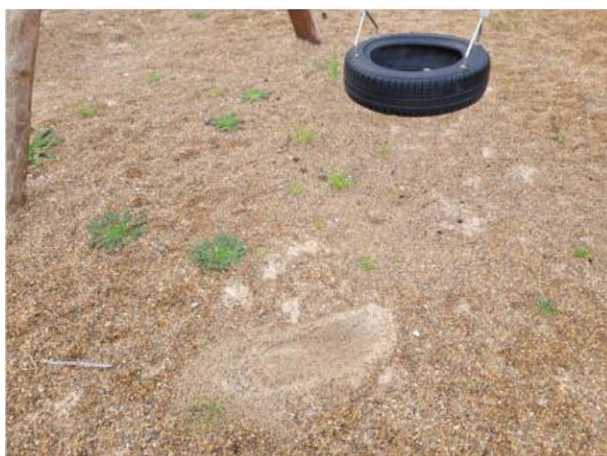
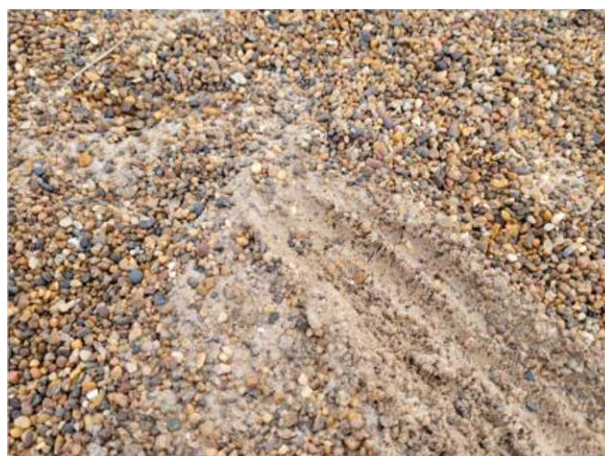
Anmærkning		Risikovurdering: 5 - Ubetydelig
Beskrivelse	Faldunderlaget er blandet af forskellige materialer, og kan derfor pakke/komprimeres. Faldsand og faldgrus må ikke indeholde slam og lerpartikler. Faldsand skal have en kornstørrelse mellem 0,2 og 2mm. Faldgrus skal have en kornstørrelse mellem 2 og 8mm. Disse produkter må ikke blandes. EN1176:2008 Del 1 Pkt. 4.2.8.5.2 Redskaber med en fri faldhøjde over 600 mm eller med tvungen bevægelse samt Tabel 4EN1176:2008 Del 7 Pkt. 8.2.7 Korrigerende vedligeholdelse	
Bemærkninger	Faldunderlaget består af sand og grus, dette kan få underlaget til at pakke.	
Tiltag		
Tiltagsbemærkninger

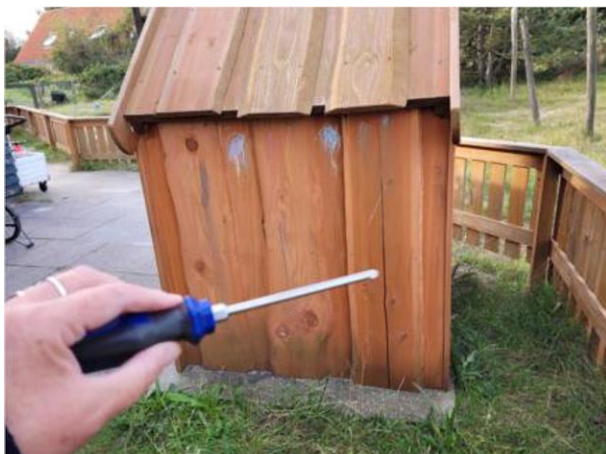
Risikovurdering: 5 - Ubetydelig

Beskrivelse	Der er slid i viste komponenter/dele af redskabet. Se bemærkning. Korrigerende vedligeholdelse
Bemærkninger	Viste bræt er flækket.
Tiltag	
Tiltagsbemærkninger

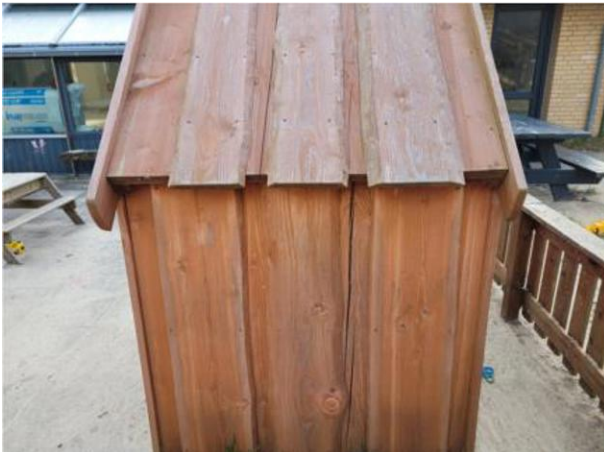
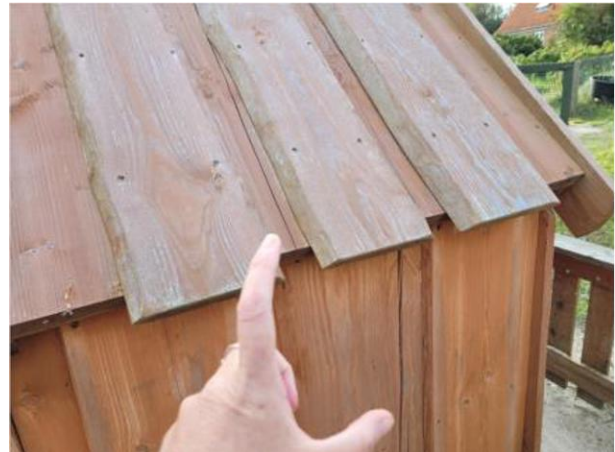
Risikovurdering: 5 - Ubetydelig

Beskrivelse	Der er slid i viste komponenter/dele af redskabet. Se bemærkning. Korrigerende vedligeholdelse
Bemærkninger	Der er konstateret flere flækkede brædder.
Tiltag	
Tiltagsbemærkninger

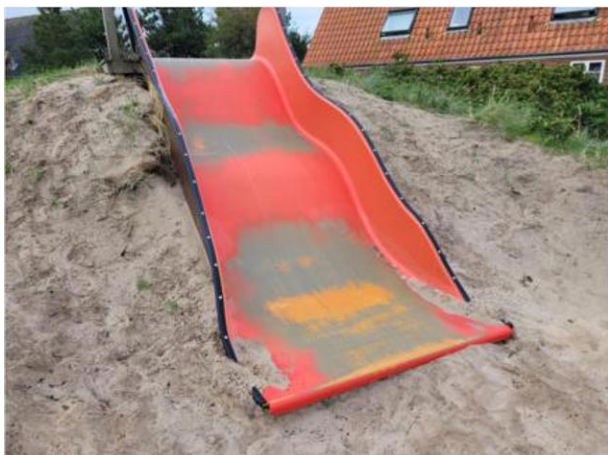
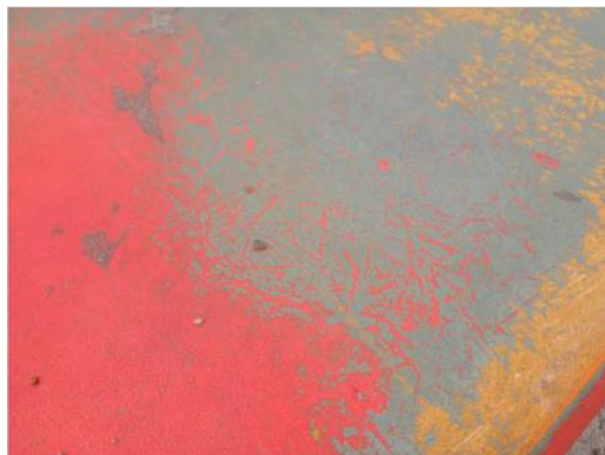
Anmærkning		Risikovurdering: 4 - Lav
Beskrivelse	Topcoat er slidt af flere steder så glasfiberen er blottet. Brugeren kan derfor komme i kontakt med den underliggende glasfiber. Det udgør en sundhedsrisiko. EN1176 Del 1 Pkt. 4.1.5 Syntetiske materialer	
Bemærkninger	Overfladen af ved at være slidt.	
Tiltag		
Tiltagsbemærkninger

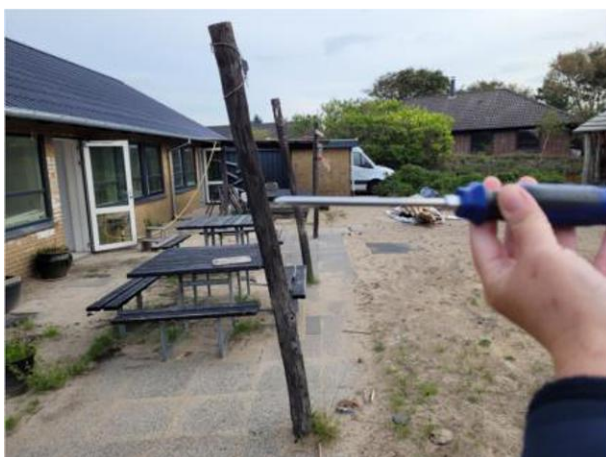
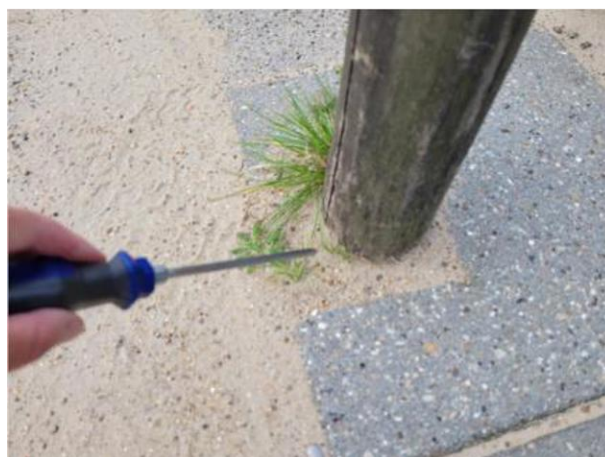
Anmærkning		Risikovurdering: 4 - Lav
Beskrivelse	Redskabet virker ustabil. Redskabet bevæger sig meget når man skubber til det og under brug. EN1176 Del 1 Pkt. 4.2.2 Konstruktionsintegritet EN1176 Del 7 Pkt. 8.2.7 Korrigerende vedligeholdelse	
Bemærkninger	Vær opmærksom på solsejlstolper i sandkassens område. De er konstateret løse i terræn og hælder en del. Ops på forfald ved terræn.	
Tiltag		
Tiltagsbemærkninger

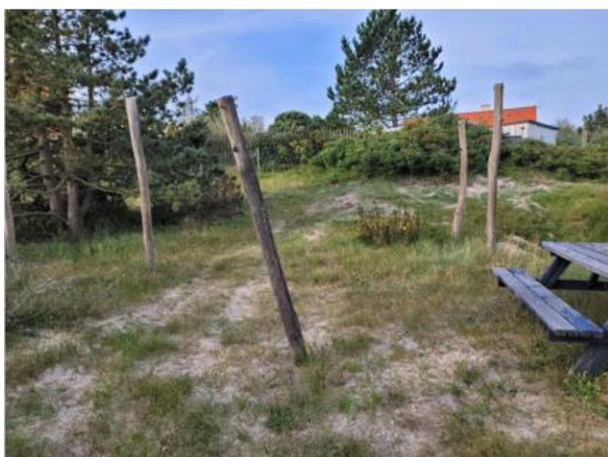
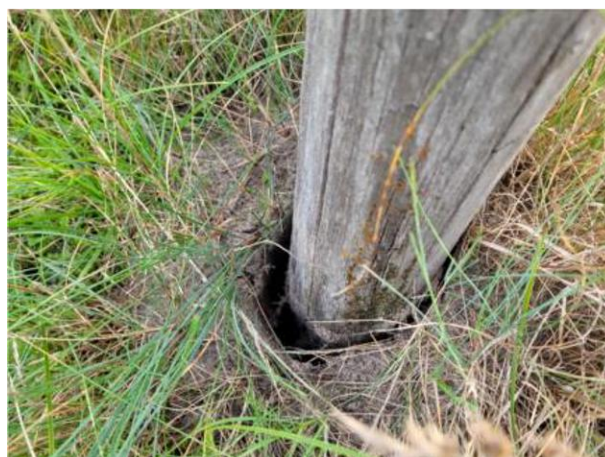
Anmærkning		Risikovurdering: 4 - Lav
Beskrivelse	Redskabet virker ustabil. Redskabet bevæger sig meget når man skubber til det og under brug. EN1176 Del 1 Pkt. 4.2.2 Konstruktionsintegritet EN1176 Del 7 Pkt. 8.2.7 Korrigerende vedligeholdelse	
Bemærkninger	En del stolper står løs/meget løs i terræn. Der er risiko for at de vælter ved brug.	
Tiltag		
Tiltagsbemærkninger

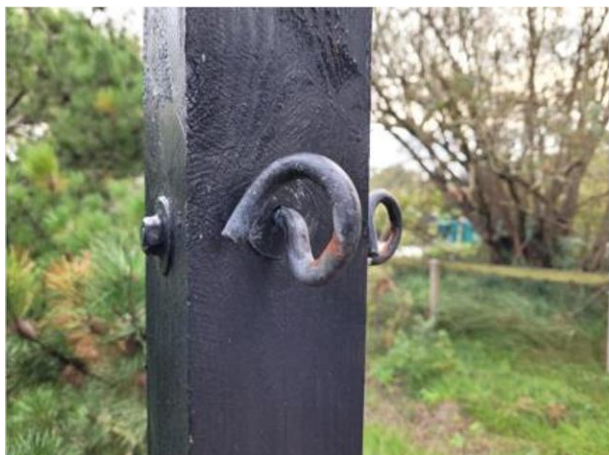
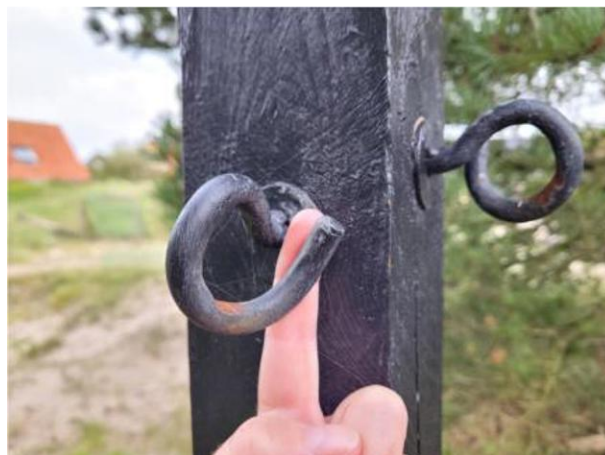
Anmærkning		Risikovurdering: 4 - Lav
Beskrivelse	Viste sammenføjning er ikke sikret tilstrækkeligt mod at gå løs. Kan løsnes med fingrene. Sammenføjninger skal være sikret således, at de ikke kan løsnes uden værktøj. EN1176 Del 1 Pkt. 4.2.10 Sammenføjninger	
Bemærkninger	Der bør ikke benyttes åbne beslag, der kan eventuelt benyttes lukkede øjebolte.	
Tiltag		
Tiltagsbemærkninger

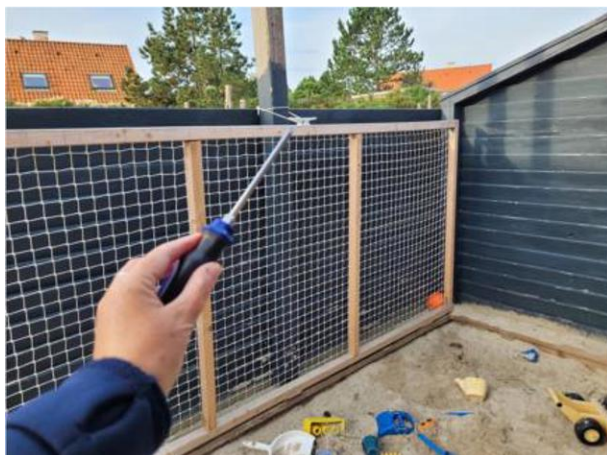
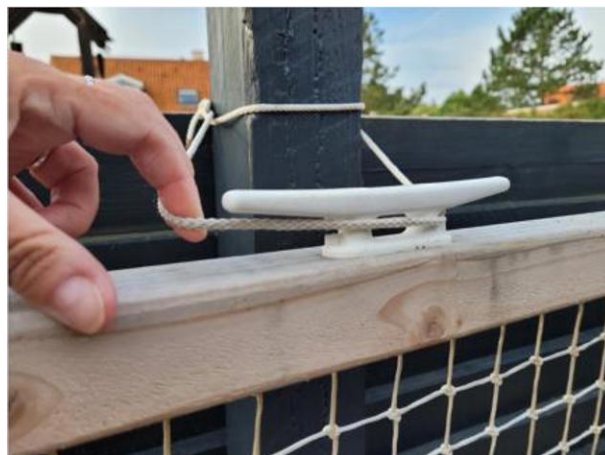
Anmærkning		Risikovurdering: 4 - Lav
Beskrivelse	Viste sammenføring er ikke sikret tilstrækkeligt mod at gå løs. Kan løsnes med fingrene. Sammenføjninger skal være sikret således, at de ikke kan løsnes uden værktøj. EN1176 Del 1 Pkt. 4.2.10 Sammenføjninger	
Bemærkninger	Låget bør sikres bedre, kan løsnes med fingrene.	
Tiltag		
Tiltagsbemærkninger
