LEGEPLADSINSPEKTION

Udført for: Fanø Kommune Daginstitution Odden

Inspektionstype: Årlig hovedinspektion

Inspektionsdato: sep. 25, 2023

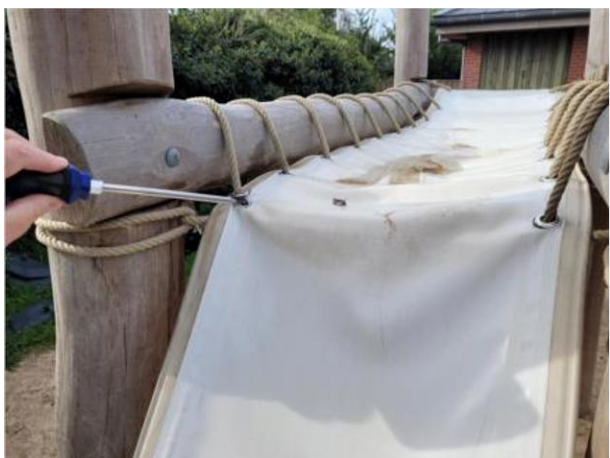
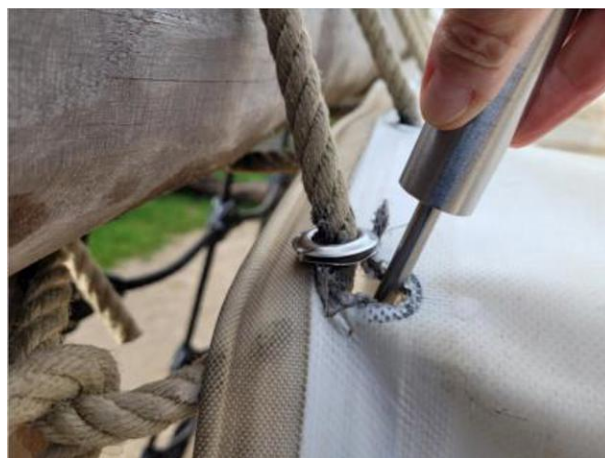
Anmærkning		Risikovurdering: 3 - Uønsket
Beskrivelse	Der er konstateret åbninger der kan fange brugerens fingre. Der er tale om åbninger med et mindste tværsnit mellem 8- og 25mm der kan fange brugerens fingre, som er placeret mere end 1000mm fra faldunderlaget. Risikoen opstår hvor en finger kan fanges, og kroppen stadig er i bevægelse. EN1176 Del 1 Pkt. 4.2.7.6 Fastklemning af fingre	
Bemærkninger	Dette er konstateret i viste åbning på grund af slid. Det bør sikres at der er udført, de i standarden, krævede beregninger for styrke.	
Tiltag		
Tiltagsbemærkninger

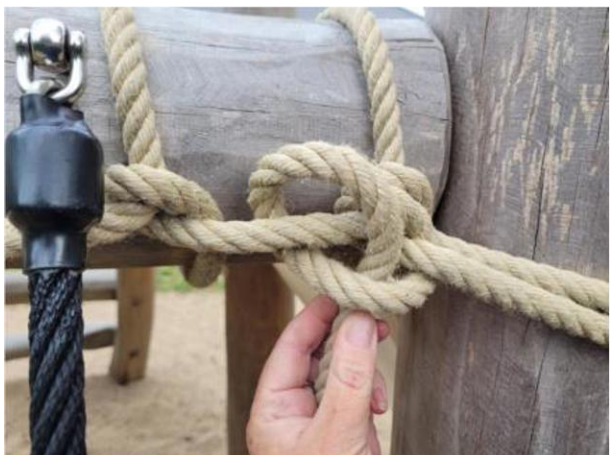
Anmærkning		Risikovurdering: 3 - Uønsket
Beskrivelse	Viste sammenføjning er ikke sikret tilstrækkeligt mod at gå løs. Kan løsnes med fingrene. Sammenføjninger skal være sikret således, at de ikke kan løsnes uden værktøj. EN1176 Del 1 Pkt. 4.2.10 Sammenføjninger	
Bemærkninger	Tovene kan let løsnes med fingrene.	
Tiltag		
Tiltagsbemærkninger

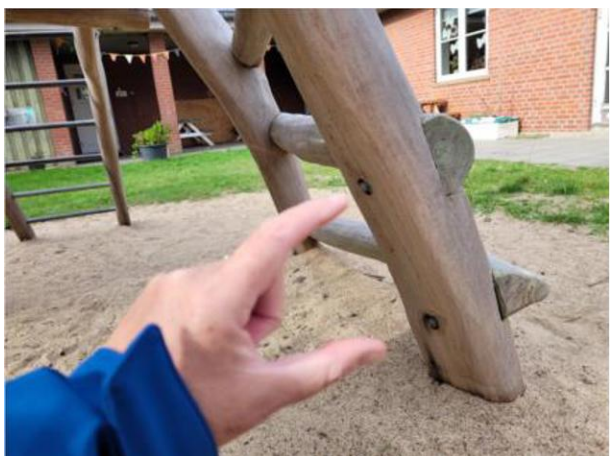
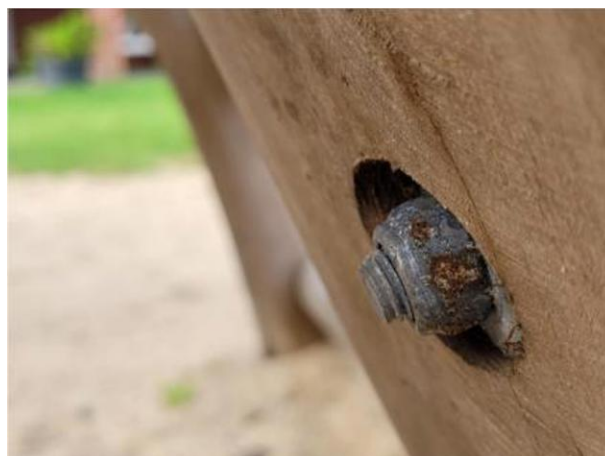
Anmærkning		Risikovurdering: 4 - Lav
Beskrivelse	Redskabet har udstikkende boltgevind som rager ud fra redskabet. Udstikkende boltgevind i en tilgængelig del af redskabet skal være permanent dækket, med fx møtrikker med afrundet hoved. EN1176 Del 1 Pkt. 4.2.5 Redskabers finish	
Bemærkninger	Dette er konstateret de 2 viste steder.	
Tiltag		
Tiltagsbemærkninger

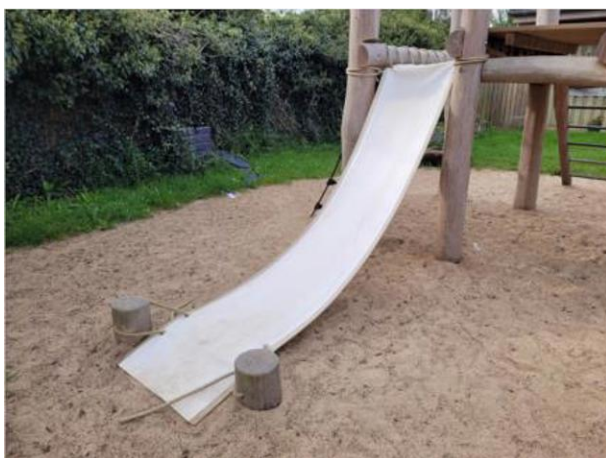
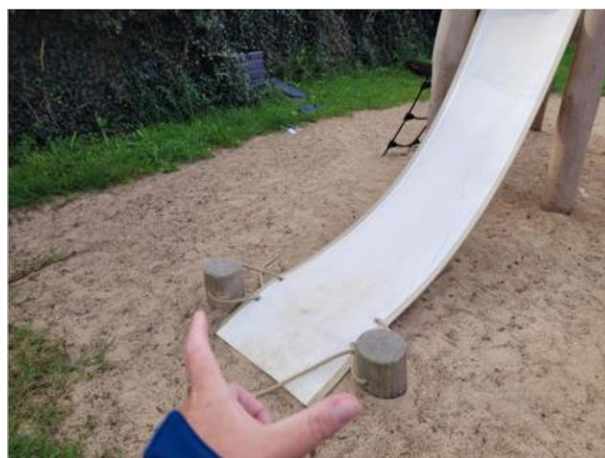
Anmærkning		Risikovurdering: 3 - Uønsket
Beskrivelse	De viste genstande må ikke befinde sig i faldrummet. Faldrummet må ikke indeholde forhindringer, som en bruger kan falde ned over og derved komme til skade på, fx stolper, der ikke er i niveau med tilstødende dele. Faldrummets udstrækning skal her min. være 150cm. EN1176 Del 1 Pkt. 4.2.8.4 Beskyttelse mod skader i faldrummet.	
Bemærkninger	Det vurderes at der er en større risiko for at ramme de 2 viste stolper ved brug.	
Tiltag		
Tiltagsbemærkninger

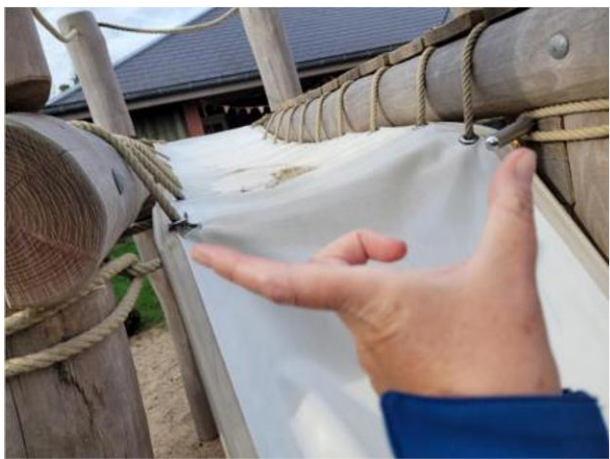
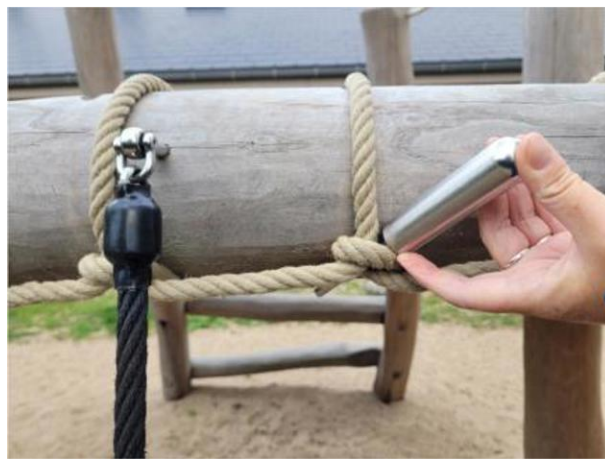
Anmærkning	Risikovurdering: 3 - Uønsket
Beskrivelse	Der er konstateret åbninger der kan fange brugerens fingre. Der er tale om åbninger med et mindste tværsnit mellem 8- og 25mm der kan fange brugerens fingre, som er placeret mere end 1000mm fra faldunderlaget. Risikoen opstår hvor en finger kan fanges, og kroppen stadig er i bevægelse. EN1176 Del 1 Pkt. 4.2.7.6 Fastklemning af fingre
Bemærkninger	Dette er konstateret i tovene en del steder.
Tiltag	
Tiltagsbemærkninger

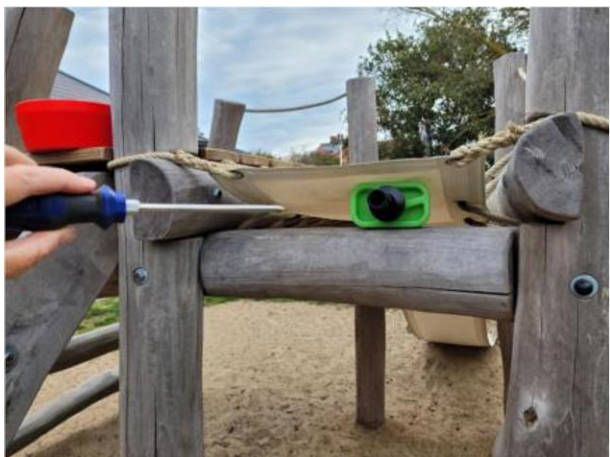
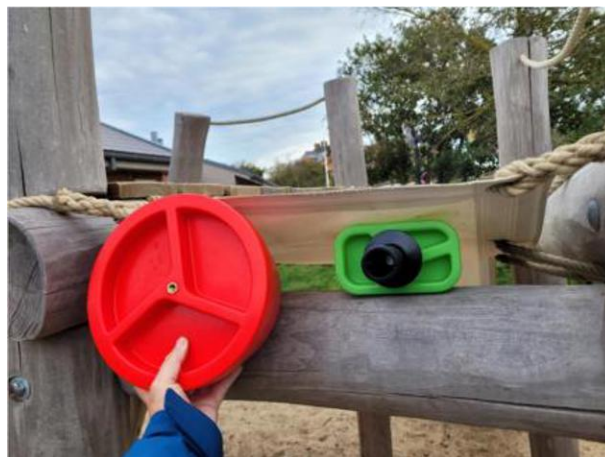
Anmærkning	Risikovurdering: 3 - Uønsket
Beskrivelse	Der er konstateret risiko for fastklemning af hovedet i redskabet. Åbninger der er placeret mere end 600mm over faldunderlaget eller ståfladen, som kan passeres af prøvedorn C (89x157mm) uden prøvedorn D (Ø230mm) kan følge med, udgør en risiko for fastklemning af hovedet. EN1176 Del 1 Pkt. 4.2.7.2 Fastklemning af hoved og hals og Figur D1
Bemærkninger	Dette er konstateret mellem viste plastdug og bjælken.
Tiltag	
Tiltagsbemærkninger

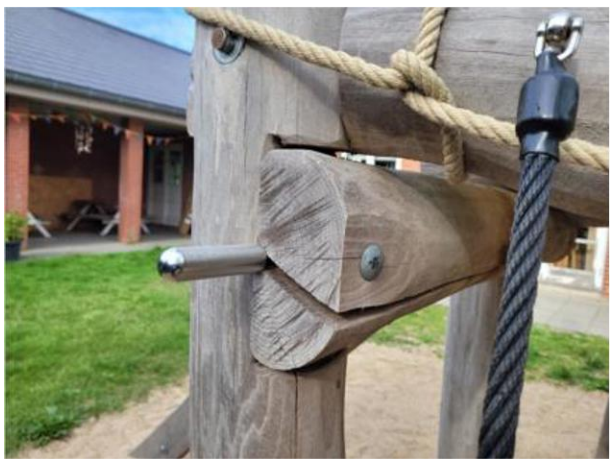
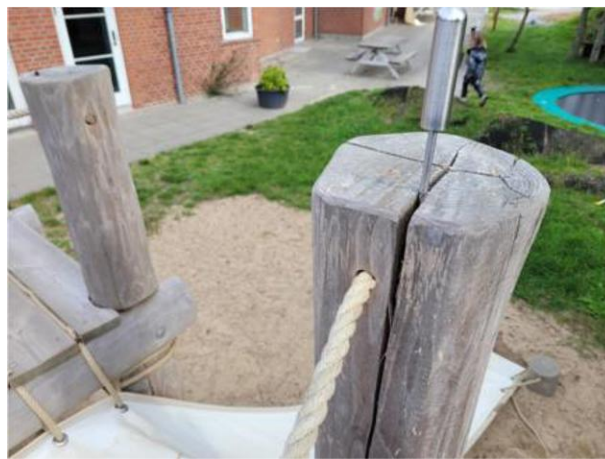
Anmærkning	Risikovurdering: 3 - Uønsket
Beskrivelse	Der er konstateret åbninger der kan fange brugerens fingre. Der er tale om åbninger med et mindste tværsnit mellem 8- og 25mm der kan fange brugerens fingre, som er placeret mere end 1000mm fra faldunderlaget. Risikoen opstår hvor en finger kan fanges, og kroppen stadig er i bevægelse. EN1176 Del 1 Pkt. 4.2.7.6 Fastklemning af fingre
Bemærkninger	Dette er konstateret de 2 viste steder.
Tiltag	
Tiltagsbemærkninger

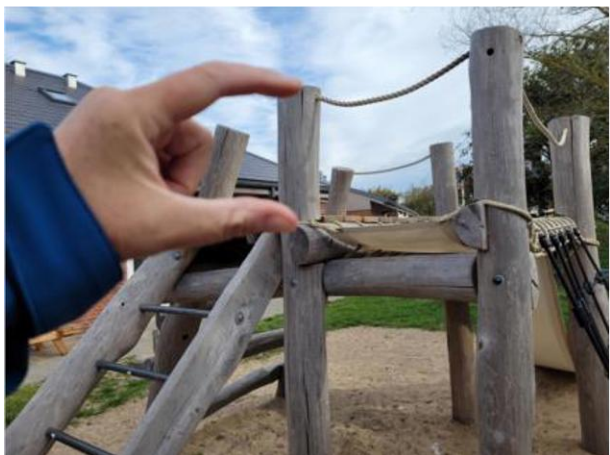
Anmærkning	Risikovurdering: 3 - Uønsket
Beskrivelse	Der mangler sideafskærmning på platformen. Let tilgængelige redskaber som her skal have sideafskærmninger, når platformen er mere end 600 mm over legefladen. EN1176 Del 1 Pkt. 4.2.4.4 Sideafskærmninger
Bemærkninger	Der mangler sideafskærmning rundt om platforme. Sideafskærmninger bør være lukkede, tovene er ikke sideafskærmning.
Tiltag	
Tiltagsbemærkninger

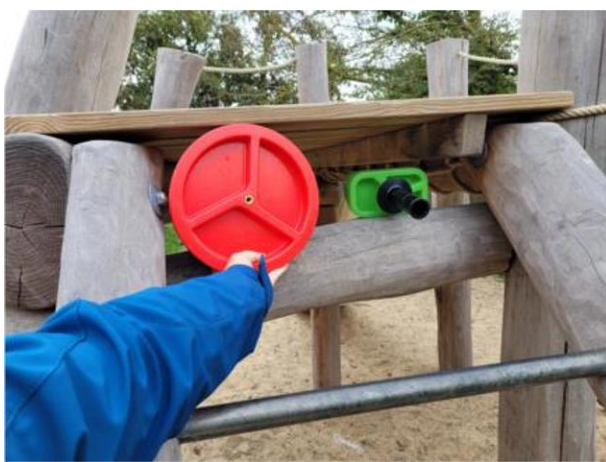
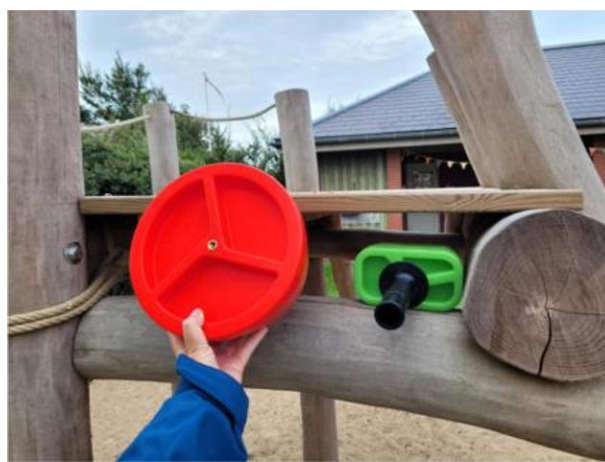
Anmærkning	Risikovurdering: 3 - Uønsket
Beskrivelse	Der er konstateret risiko for fastklemning af hovedet i redskabet. Åbninger der er placeret mere end 600mm over faldunderlaget eller ståfladen, som kan passeres af prøvedorn C (89x157mm) uden prøvedorn D (Ø230mm) kan følge med, udgør en risiko for fastklemning af hovedet. EN1176 Del 1 Pkt. 4.2.7.2 Fastklemning af hoved og hals og Figur D1
Bemærkninger	Dette er konstateret i åbningerne under platformen i begge ender.
Tiltag	
Tiltagsbemærkninger

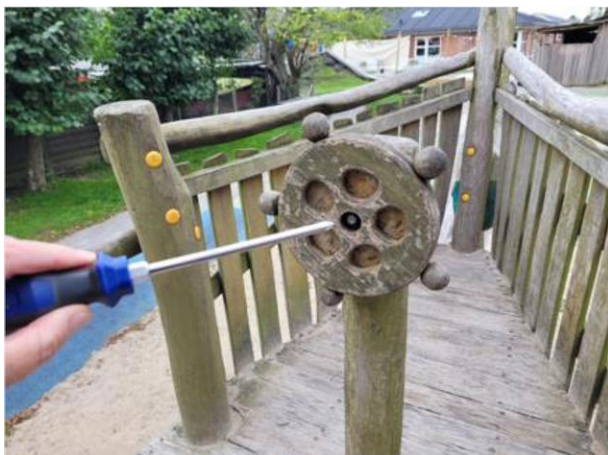
Anmærkning		Risikovurdering: 4 - Lav
Beskrivelse	Viste komponenter er løse og bør derfor efterspændes. Rutinemæssig vedligehold bør bl.a. omfatte efterspænding af befæstelselementer. Rutinemæssig vedligeholdelse	
Bemærkninger	Roret er løst og bør efterspændes	
Tiltag		
Tiltagsbemærkninger

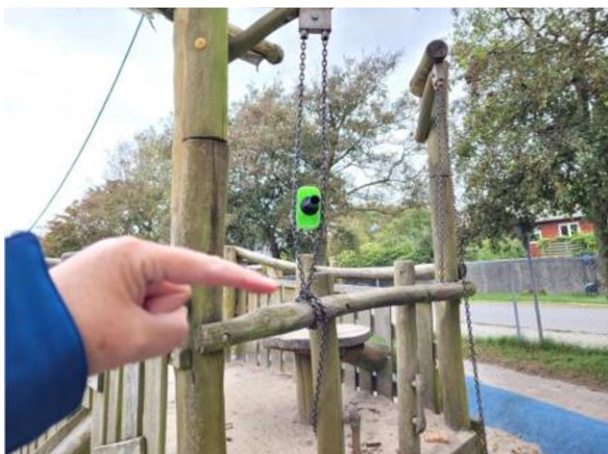
Anmærkning		Risikovurdering: 3 - Uønsket
Beskrivelse	Der er konstateret risiko for fastklemning af hovedet i redskabet. Åbninger der er placeret mere end 600mm over faldunderlaget eller ståfladen, som kan passeres af prøvedorn C (89x157mm) uden prøvedorn D (Ø230mm) kan følge med, udgør en risiko for fastklemning af hovedet. EN1176 Del 1 Pkt. 4.2.7.2 Fastklemning af hoved og hals og Figur D1	
Bemærkninger	Dette er konstateret ved det ene sandhejs, som er bundet fast. Vær opmærksom på at sandhejs hænger løs, således at der ikke skabes hovedklemfælder.	
Tiltag		
Tiltagsbemærkninger

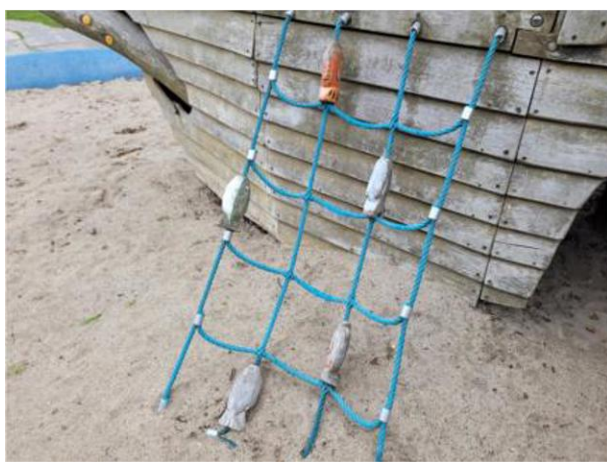
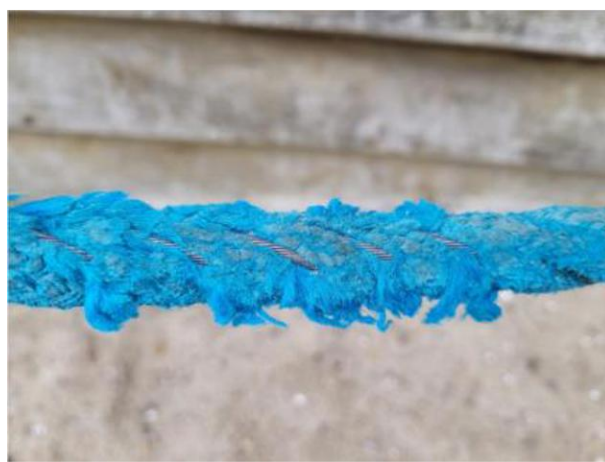
Risikovurdering: 5 - Ubetydelig

Beskrivelse	Beklædningen af dugten på den beklædte wirer er slidt i stykker. Ved anvendelse af beklædte wirer, skal wirens stålkerne være helt dækket af syntetiske garn. Hold øje med wirelus. EN1176 Del 1 Pkt. 4.2.12.4 Beklædte ståltove og EN1176 Del 7 Pkt. 8.2.7 Korrigerende vedligeholdelse
Bemærkninger	Der er konstateret slid i klatrenet.
Tiltag	
Tiltagsbemærkninger

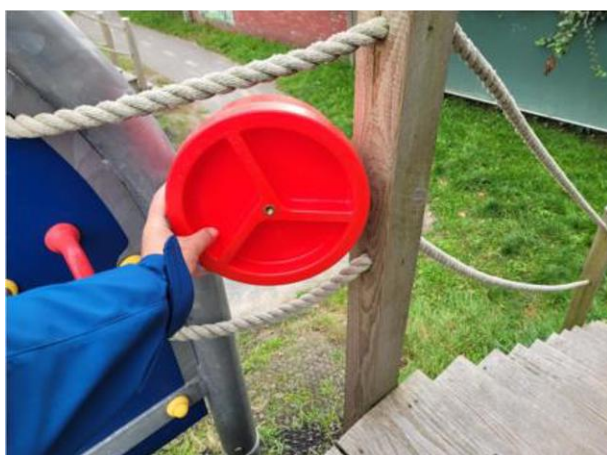
Risikovurdering: 3 - Uønsket

Beskrivelse	Der er konstateret risiko for fastklemning af hovedet i redskabet. Åbninger der er placeret mere end 600mm over faldunderlaget eller ståfladen, som kan passeres af prøvedorn C (89x157mm) uden prøvedorn D (Ø230mm) kan følge med, udgør en risiko for fastklemning af hovedet. EN1176 Del 1 Pkt. 4.2.7.2 Fastklemning af hoved og hals og Figur D1
Bemærkninger	Dette er konstateret i de to viste åbninger.
Tiltag	
Tiltagsbemærkninger

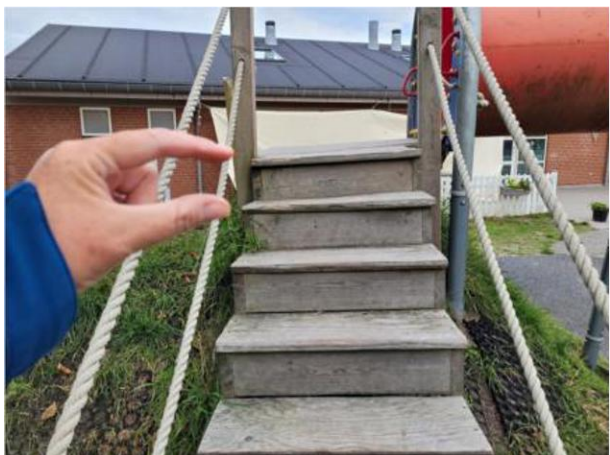
Anmærkning		Risikovurdering: 4 - Lav
Beskrivelse	Redskabet er slidt og ved at blive nedbrudt. Det medfører risiko for at der opstår skarpe kanter. Redskabers finish samt Korrigerende vedligeholdelse	
Bemærkninger	Dette er konstateret i de viste trin.	
Tiltag		
Tiltagsbemærkninger

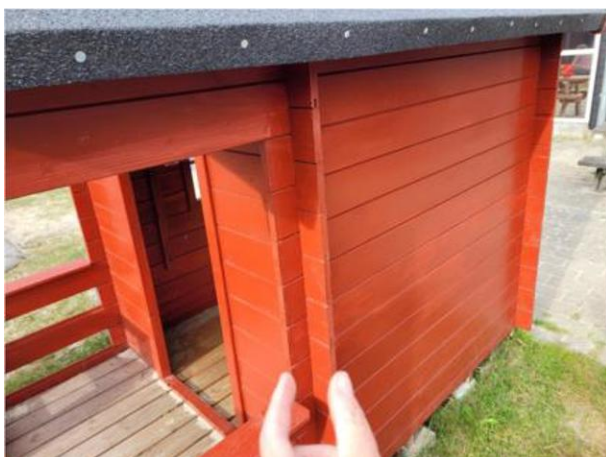
Risikovurdering: 4 - Lav

Beskrivelse	Redskabet har kanter der er skarpe. Der må kun være hjørner, kanter og udstikkende dele med en radius på mindre end 3 mm i andre tilgængelige dele, hvis de ikke er skarpe. EN1176 Del 1 Pkt. 4.2.5 Redskabers finish
Bemærkninger	Dette er konstateret ved alt ende træ. Alle kanter og hjørner bør afrundes med minimum radius 3.
Tiltag	
Tiltagsbemærkninger

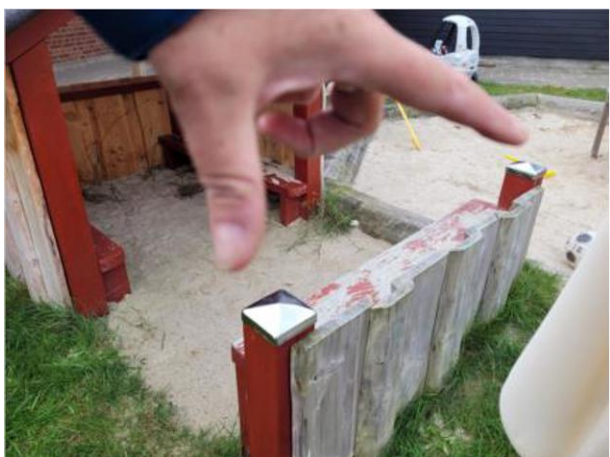
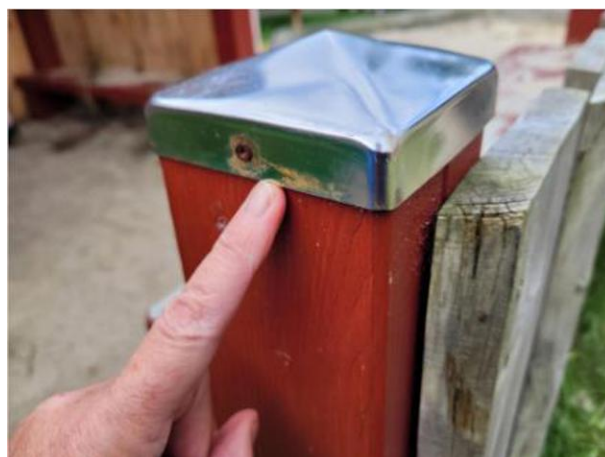
Anmærkning		Risikovurdering: 4 - Lav
Beskrivelse	Redskabet har kanter der er skarpe. Der må kun være hjørner, kanter og udstikkende dele med en radius på mindre end 3 mm i andre tilgængelige dele, hvis de ikke er skarpe. EN1176 Del 1 Pkt. 4.2.5 Redskabers finish	
Bemærkninger	Dækhættekanter bør være afrunde.	
Tiltag		
Tiltagsbemærkninger

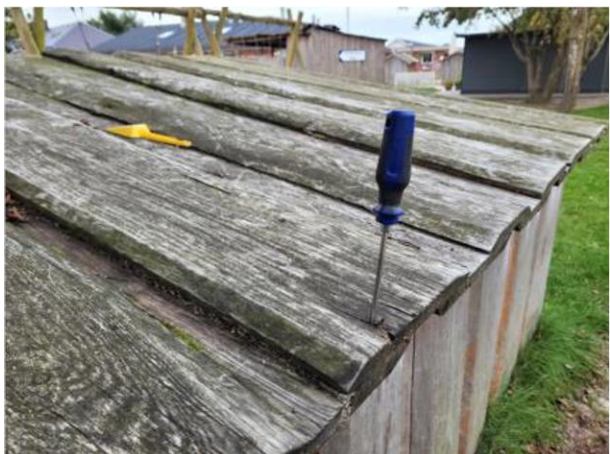
Anmærkning		Risikovurdering: 4 - Lav
Beskrivelse	En skruetrækker kan presses ind i viste trækomponenter som er i forfald. Korrigerende vedligeholdelse	
Bemærkninger	Der er konstateret råd og forfald i nogle af tagbeklædningsbrædderne.	
Tiltag		
Tiltagsbemærkninger

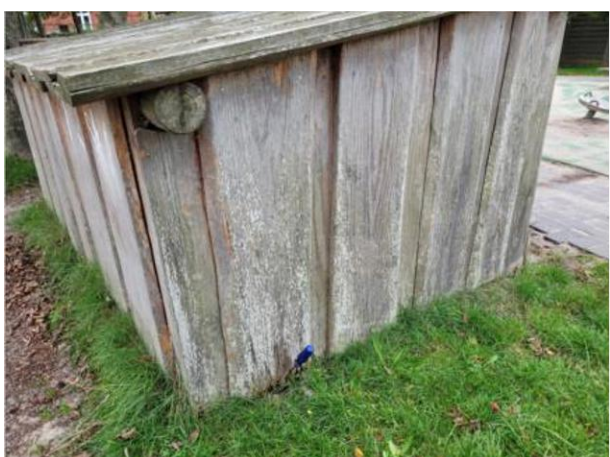
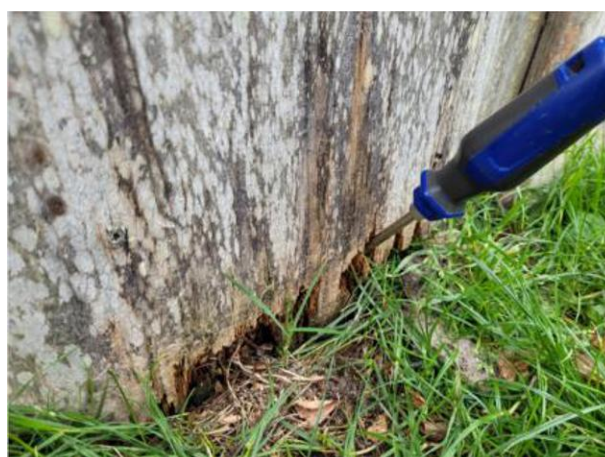
Anmærkning		Risikovurdering: 4 - Lav
Beskrivelse	En skruetrækker kan presses ind i viste trækomponenter ved terræn. Træet er i forfald ved terræn. Korrigerende vedligeholdelse	
Bemærkninger	Der er konstateret råd og forfald ved terræn.	
Tiltag		
Tiltagsbemærkninger

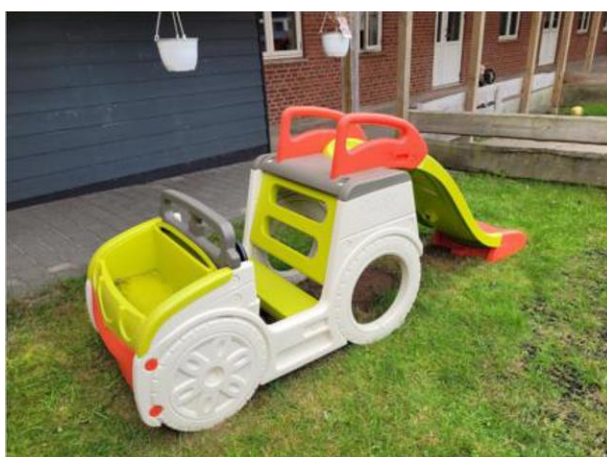
Risikovurdering: 3 - Uønsket

Beskrivelse	BEMÆRKNING: Det viste redskab er ikke tiltænkt brug på offentligt tilgængelige legepladser som her. Redskabet er tiltænkt til brug i private haver, og bør derfor fjernes fra legepladsen.
Bemærkninger	CE mærket redskaber som dette, bør ikke stå frit tilgængeligt på en offentlig legeplads som denne. De kan benyttes overvåget og derefter sættes i aflåst rum. Dette redskab er produceret med henblik på privat brug.
Tiltag	
Tiltagsbemærkninger

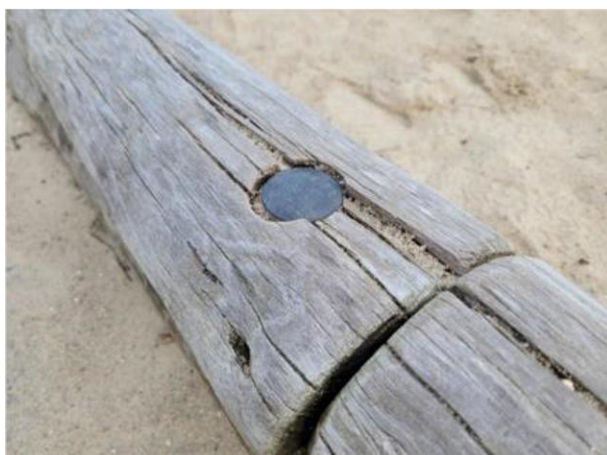
Risikovurdering: 4 - Lav

Beskrivelse	Der er slid i viste komponenter/dele af redskabet. Se bemærkning. Korrigerende vedligeholdelse
Bemærkninger	Der er konstateret slid i kanten.
Tiltag	
Tiltagsbemærkninger

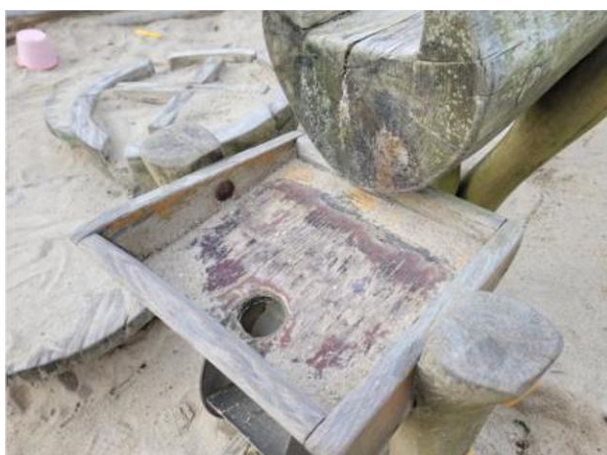
Risikovurdering: 4 - Lav

Beskrivelse	Der er slid i viste komponenter/dele af redskabet. Se bemærkning. Korrigerende vedligeholdelse
Bemærkninger	Der er konstateret slid i viste plade.
Tiltag	
Tiltagsbemærkninger

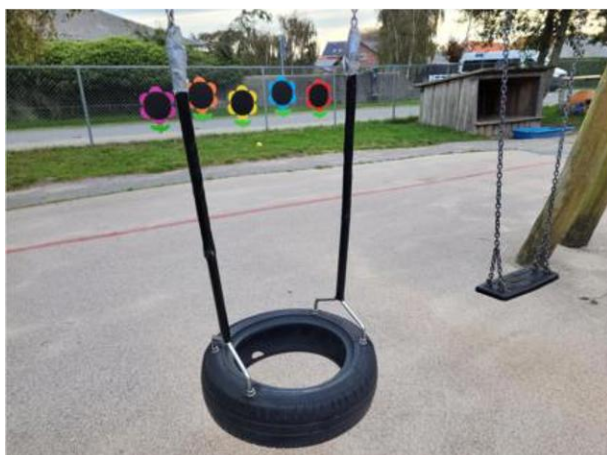
Risikovurdering: 5 - Ubetydelig

Beskrivelse	Der er slid i viste komponenter/dele af redskabet. Se bemærkning. Korrigerende vedligeholdelse
Bemærkninger	Der er konstateret slid i kæde overtræk.
Tiltag	
Tiltagsbemærkninger

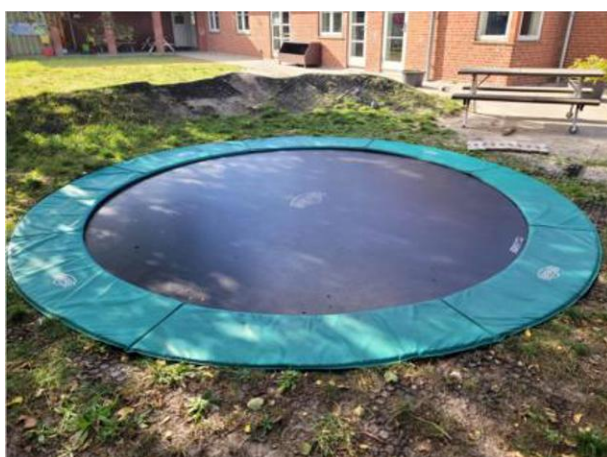
Beskrivelse	Trampoliner er en redskabstype, der kan vurderes, som det man kalder "Særlige Forlystelsesapparater". Det betyder, at den lokale politimyndighed skal høres om installationen falder inden for denne bestemmelse, eller den er under bagatelgrænsen. Hvis politimyndigheden ikke er hørt bør dette gøres, for at sikre at redskabet er lovligt opført. Det er ikke en afvigelse fra standard, men blot en OBS på dette eventuelle forhold.
Bemærkninger	Dette bør undersøges.
Tiltag	
Tiltagsbemærkninger

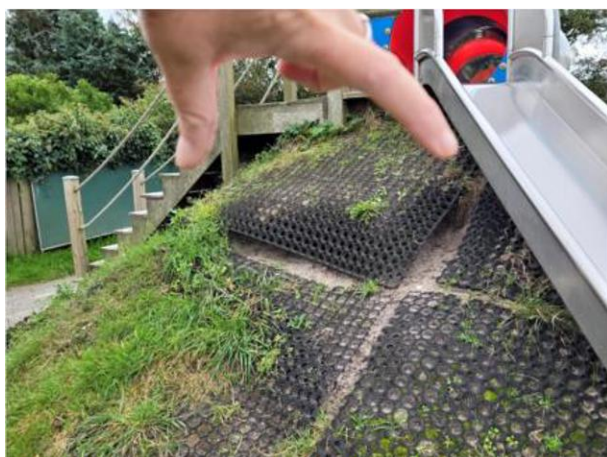
Risikovurdering: 4 - Lav

Beskrivelse	Rutinemæssig vedligeholdelse
Bemærkninger	Bakken er flere steder ved at skride ned.
Tiltag	
Tiltagsbemærkninger

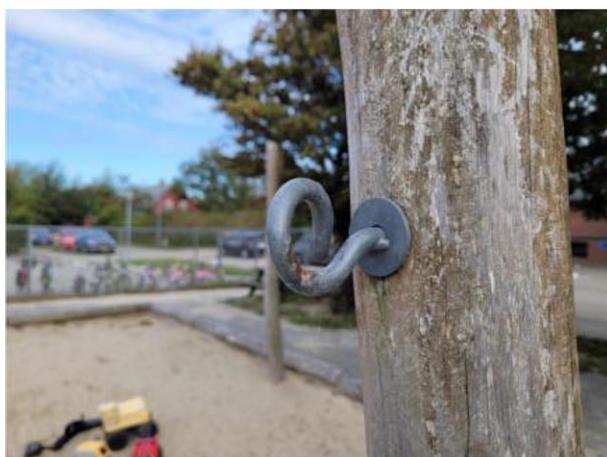
Risikovurdering: 5 - Ubetydelig

Beskrivelse	Viste sammenføjning er ikke sikret tilstrækkeligt mod at gå løs. Kan løsnes med fingrene. Sammenføjninger skal være sikret således, at de ikke kan løsnes uden værktøj. EN1176 Del 1 Pkt. 4.2.10 Sammenføjninger
Bemærkninger	Ved brug bør der benyttes lukkede ophæng som eks. øjebolte.
Tiltag	
Tiltagsbemærkninger

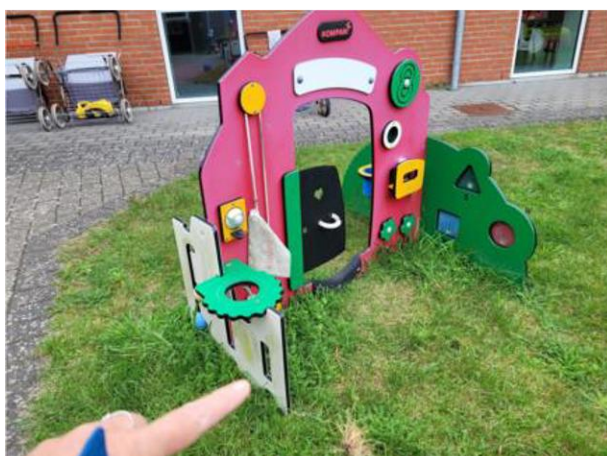
Risikovurdering: 5 - Ubetydelig

Beskrivelse	Redskabet virker ustabil. Redskabet bevæger sig meget når man skubber til det og under brug. EN1176 Del 1 Pkt. 4.2.2 Konstruktionsintegritet EN1176 Del 7 Pkt. 8.2.7 Korrigerende vedligeholdelse
Bemærkninger	Redskabet er konstateret løs på terræn.
Tiltag	
Tiltagsbemærkninger

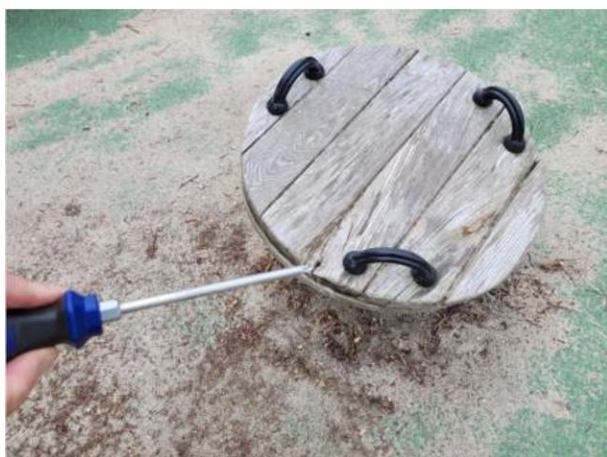
Risikovurdering: 4 - Lav

Beskrivelse	Redskabet er slidt og ved at blive nedbrudt. Det medfører risiko for at der opstår skarpe kanter. Redskabers finish samt Korrigerende vedligeholdelse
Bemærkninger	Der er konstateret forfald i de midterstebrædder.
Tiltag	
Tiltagsbemærkninger

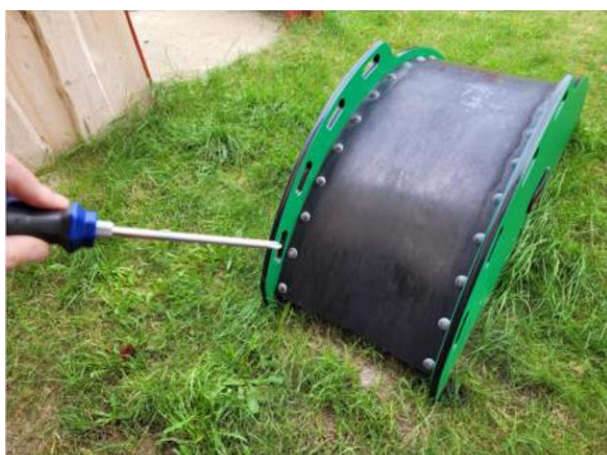
Risikovurdering: 4 - Lav

Beskrivelse	Der mangler dækhætte på redskabet. Korrigerende vedligeholdelse
Bemærkninger	Der mangler en dækhætte
Tiltag	
Tiltagsbemærkninger

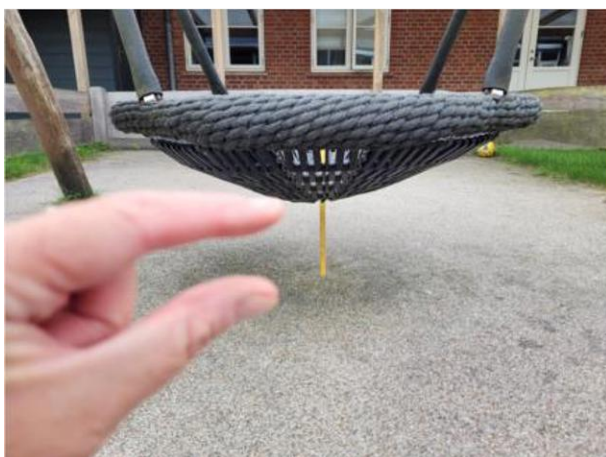
Risikovurdering: 4 - Lav

Beskrivelse	Der er risiko for fastklemning under den bevægelige del. Hvis bevægelige dele kan udgøre en fare for kroppen, skal der være en afstand til jorden på mindst 400 mm. EN1176 Del 1 Pkt. 4.2.6 Bevægelige dele
Bemærkninger	Frihøjden under sædet er under 400mm
Tiltag	
Tiltagsbemærkninger
