# LEGEPLADSINSPEKTION

Udført for:  
Fanø Kommune  
Fanø Børnehave

## Inspektionstype: Årlig hovedinspektion

Inspektionsdato: sep. 26, 2023

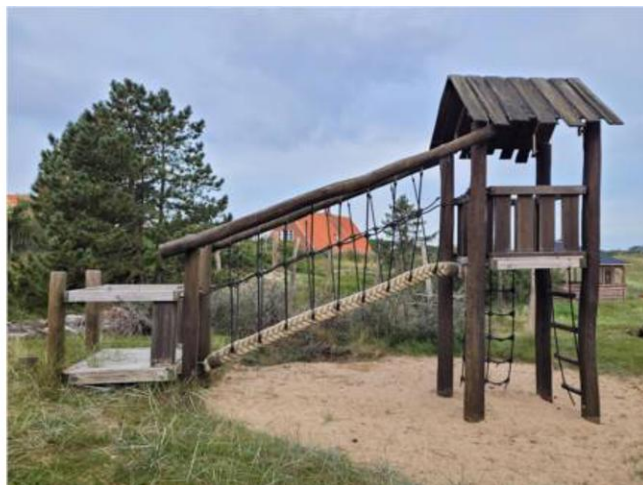
Navn: Klatreredskab  
 Redskabsnr.: 26375711.9  
 Producent: Ukendt producent  
 Materiale: Robinia

Risikovurdering: 3 - Uønsket

Beskrivelse	Der er konstateret åbninger der kan fange brugerens fingre. Der er tale om åbninger med et mindste tværsnit mellem 8- og 25mm der kan fange brugerens fingre, som er placeret mere end 1000mm fra faldunderlaget. Risikoen opstår hvor en finger kan fanges, og kroppen stadig er i bevægelse. EN1176 Del 1 Pkt. 4.2.7.6 Fastklemning af fingre
Bemærkninger	Dette er konstateret i viste åbning mellem brædder i platform.
Tiltag	
Tiltagsbemærkninger

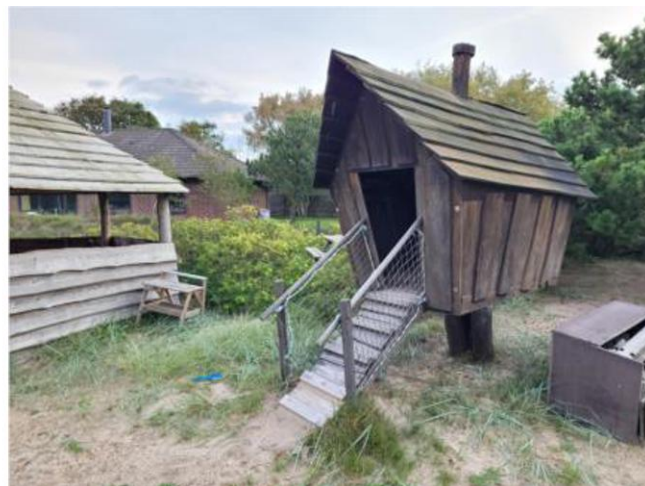
Navn: Legehus  
 Redskabsnr.: 26375711.14  
 Producent: Ukendt producent  
 Materiale: Træ  
 Fri faldhøjde: 700 mm  
 Småbørn

Anmærkning		Risikovurdering: 4 - Lav
Beskrivelse	Der er slid i viste komponenter/dele af redskabet. Se bemærkning. Korrigerende vedligeholdelse	
Bemærkninger	Der er konstateret et flækket bræt på taget.	
Tiltag		
Tiltagsbemærkninger

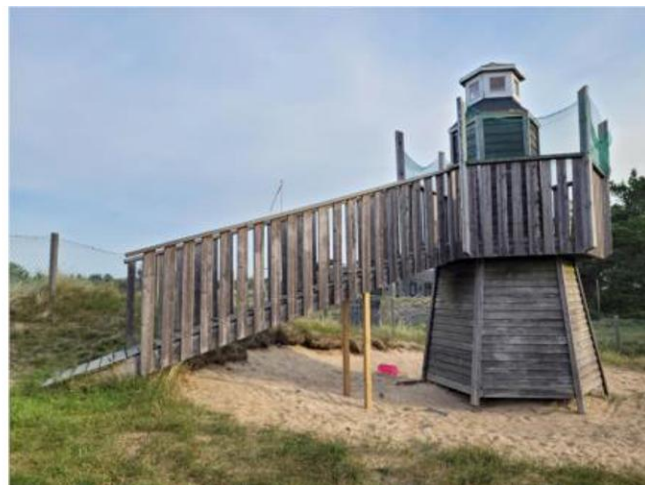
Navn: Legehus med platform.  
 Redskabsnr.: 26375711.1  
 Producent: Ukendt producent  
 Materiale: Træ  
 Fri faldhøjde: 2.250 mm  
 Småbørn

Risikovurdering: 4 - Lav

Beskrivelse	Viste komponenter er løse og bør derfor efterspændes. Rutinemæssig vedligehold bør bl.a. omfatte efterspænding af befæstelseselementer. Rutinemæssig vedligeholdelse
Bemærkninger	Viste gulvbræt er konstateret løs.
Tiltag	
Tiltagsbemærkninger

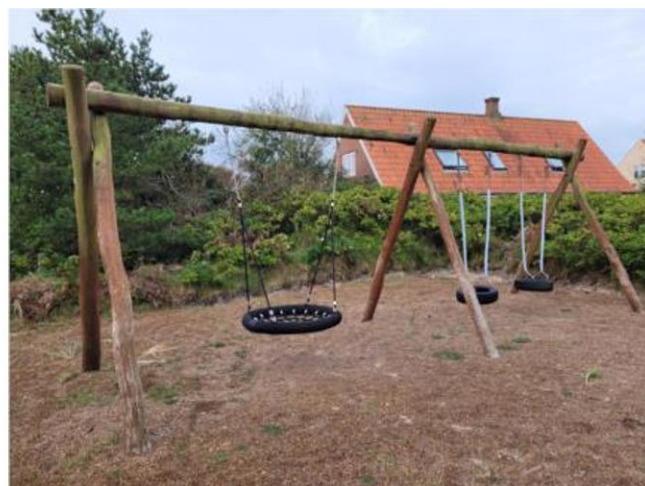
Navn: Dobbeltgynge  
 Redskabsnr.: 26375711.19  
 Typenummer: RN5041  
 Producent: Rudeco A/S  
 Installationsdato: jun. 01, 2018  
 Materiale: Robinia

Risikovurdering: 5 - Ubetydelig

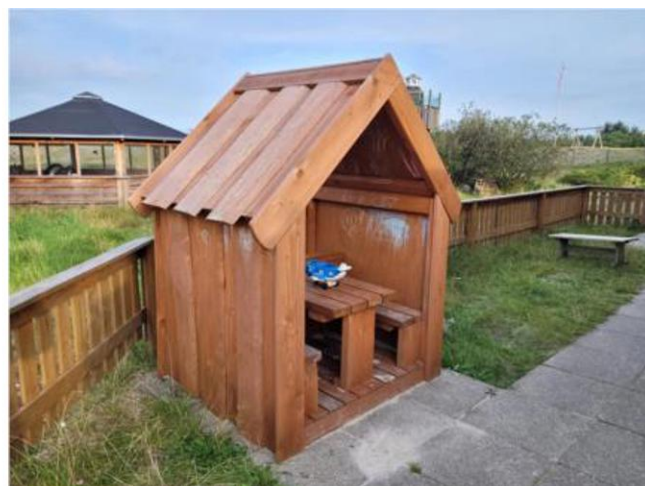
Navn: Legehus  
 Redskabsnr.: 26375711.25  
 Producent: Ukendt producent  
 Installationsdato: jan. 01, 2022  
 Materiale: Træ  
 Småbørn

Risikovurdering: 5 - Ubetydelig

Beskrivelse	Der er slid i viste komponenter/dele af redskabet. Se bemærkning. Korrigerende vedligeholdelse
Bemærkninger	Viste bræt er flækket.
Tiltag	
Tiltagsbemærkninger

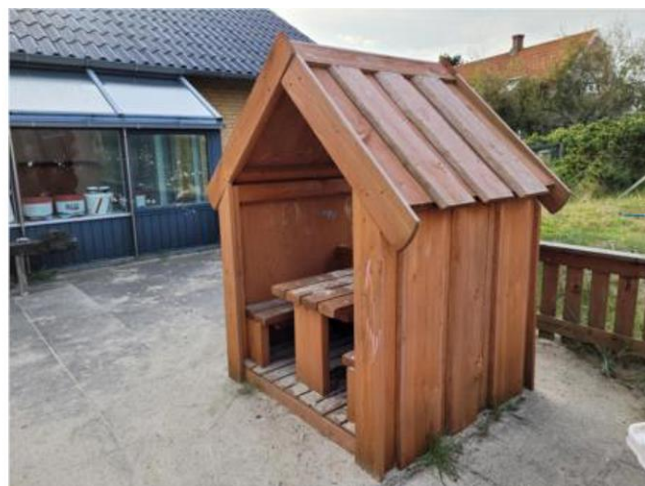
Navn: Legehus  
 Redskabsnr.: 26375711.26  
 Producent: Ukendt producent  
 Installationsdato: jan. 01, 2022  
 Materiale: Træ  
 Småbørn

Risikovurdering: 5 - Ubetydelig

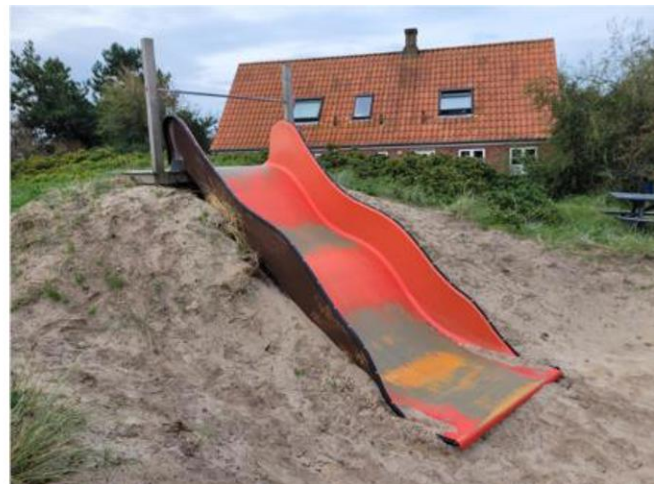
Navn: Rutsjebane  
 Redskabsnr.: 26375711.11  
 Producent: Ukendt producent  
 Materiale: Kunststof  
 Fri faldhøjde: 1.000 mm  
 Småbørn  
 Store børn

Anmærkning		Risikovurdering: 4 - Lav
Beskrivelse	Topcoat er slidt af flere steder så glasfiberen er blottet. Brugeren kan derfor komme i kontakt med den underliggende glasfiber. Det udgør en sundhedsrisiko. EN1176 Del 1 Pkt. 4.1.5 Syntetiske materialer	
Bemærkninger	Overfladen af ved at være slidt.	
Tiltag		
Tiltagsbemærkninger

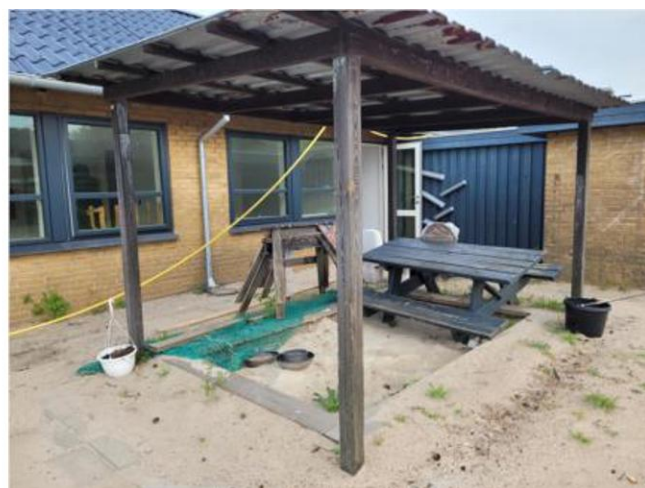
Navn: Sandkasse overdækket  
 Redskabsnr.: 26375711.12  
 Producent: Ukendt producent  
 Materiale: Træ  
 Småbørn

Anmærkning		Risikovurdering: 4 - Lav
Beskrivelse	Redskabet virker ustabil. Redskabet bevæger sig meget når man skubber til det og under brug. EN1176 Del 1 Pkt. 4.2.2 Konstruktionsintegritet EN1176 Del 7 Pkt. 8.2.7 Korrigerende vedligeholdelse	
Bemærkninger	Vær opmærksom på solsejlstolper i sandkassens område. De er konstateret løse i terræn og hælder en del. Ops på forfald ved terræn.	
Tiltag		
Tiltagsbemærkninger

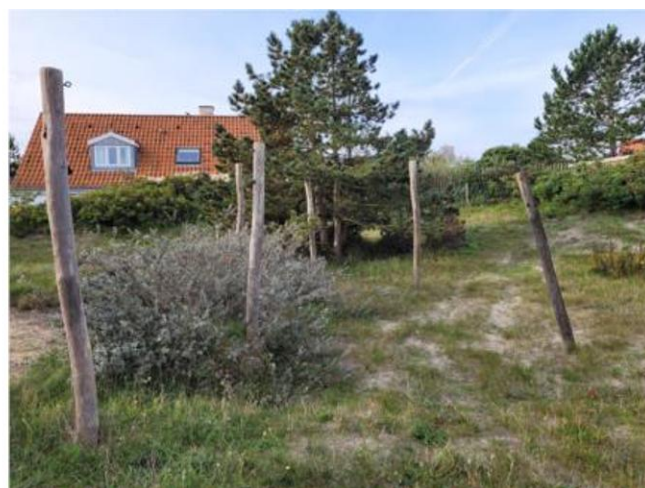
Navn: Solsejlstolper  
 Redskabsnr.: 26375711.28  
 Producent: Ukendt producent  
 Materiale: Robinia

Anmærkning		Risikovurdering: 4 - Lav
Beskrivelse	Redskabet virker ustabil. Redskabet bevæger sig meget når man skubber til det og under brug. EN1176 Del 1 Pkt. 4.2.2 Konstruktionsintegritet EN1176 Del 7 Pkt. 8.2.7 Korrigerende vedligeholdelse	
Bemærkninger	En del stolper står løs/meget løs i terræn. Der er risiko for at de vælter ved brug.	
Tiltag		
Tiltagsbemærkninger

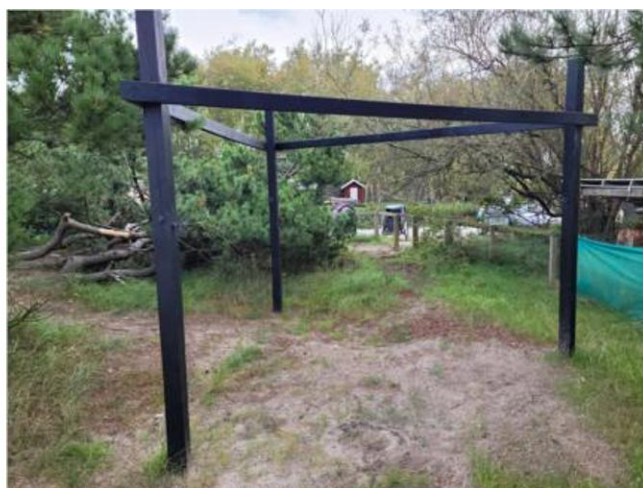
Navn: Hængekøje stolper  
 Redskabsnr.: 26375711.16  
 Producent: Ukendt producent  
 Materiale: Træ  
 Småbørn  
 Store børn

Anmærkning		Risikovurdering: 4 - Lav
Beskrivelse	Viste sammenføjning er ikke sikret tilstrækkeligt mod at gå løs. Kan løsnes med fingrene. Sammenføjninger skal være sikret således, at de ikke kan løsnes uden værktøj. EN1176 Del 1 Pkt. 4.2.10 Sammenføjninger	
Bemærkninger	Der bør ikke benyttes åbne beslag, der kan eventuelt benyttes lukkede øjebolte.	
Tiltag		
Tiltagsbemærkninger

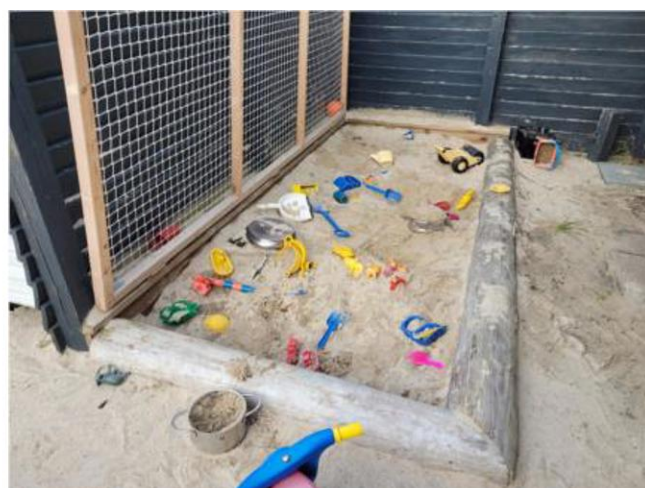
Navn: Sandkasse  
 Redskabsnr.: 26375711.27  
 Producent: Ukendt producent  
 Småbørn

Anmærkning		Risikovurdering: 4 - Lav
Beskrivelse	Viste sammenføring er ikke sikret tilstrækkeligt mod at gå løs. Kan løsnes med fingrene. Sammenføjninger skal være sikret således, at de ikke kan løsnes uden værktøj. EN1176 Del 1 Pkt. 4.2.10 Sammenføjninger	
Bemærkninger	Låget bør sikres bedre, kan løsnes med fingrene.	
Tiltag		
Tiltagsbemærkninger
