LEGEPLADSINSPEKTION

Udført for: Fanø Kommune Daginstitution Odden

Inspektionstype: Årlig hovedinspektion

Inspektionsdato: sep. 25, 2023

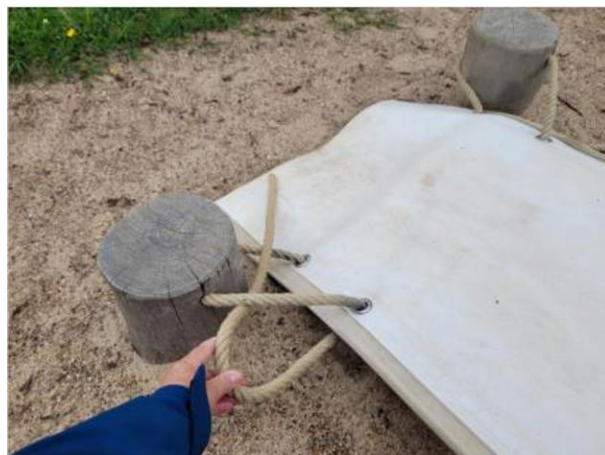
Anmærkning		Risikovurdering: 4 - Lav
Beskrivelse	Redskabet har udstikkende boltgevind som rager ud fra redskabet. Udstikkende boltgevind i en tilgængelig del af redskabet skal være permanent dækket, med fx møtrikker med afrundet hoved. EN1176 Del 1 Pkt. 4.2.5 Redskabers finish	
Bemærkninger	Dette er konstateret de 2 viste steder.	
Tiltag		
Tiltagsbemærkninger

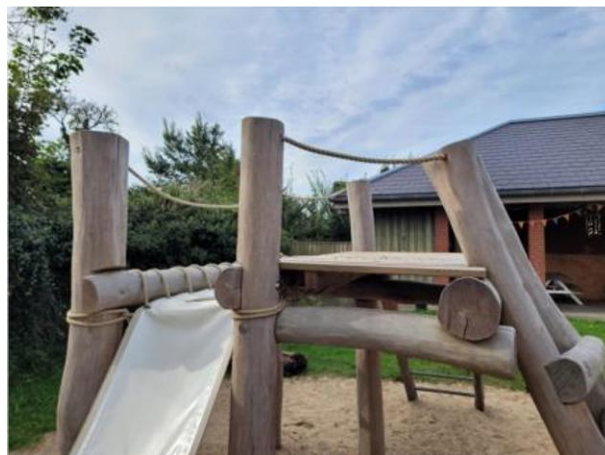
Anmærkning	Risikovurdering: 3 - Uønsket
Beskrivelse	Der er konstateret risiko for fastklemning af hovedet i redskabet. Åbninger der er placeret mere end 600mm over faldunderlaget eller ståfladen, som kan passeres af prøvedorn C (89x157mm) uden prøvedorn D (Ø230mm) kan følge med, udgør en risiko for fastklemning af hovedet. EN1176 Del 1 Pkt. 4.2.7.2 Fastklemning af hoved og hals og Figur D1
Bemærkninger	Dette er konstateret i åbningerne under platformen i begge ender.
Tiltag	
Tiltagsbemærkninger

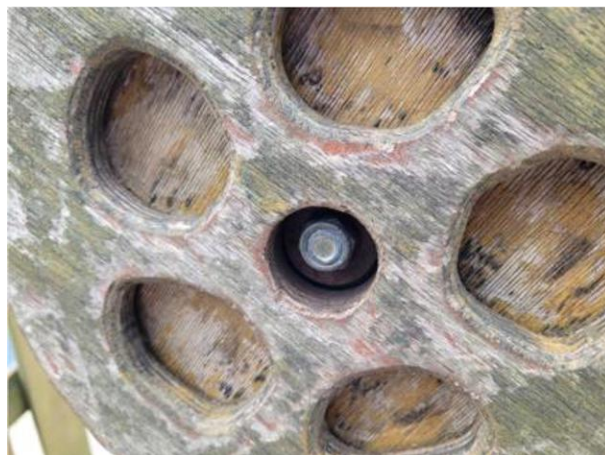
Anmærkning		Risikovurdering: 3 - Uønsket
Beskrivelse	Der er konstateret risiko for fastklemning af hovedet i redskabet. Åbninger der er placeret mere end 600mm over faldunderlaget eller ståfladen, som kan passeres af prøvedorn C (89x157mm) uden prøvedorn D (Ø230mm) kan følge med, udgør en risiko for fastklemning af hovedet. EN1176 Del 1 Pkt. 4.2.7.2 Fastklemning af hoved og hals og Figur D1	
Bemærkninger	Dette er konstateret ved det ene sandhejs, som er bundet fast. Vær opmærksom på at sandhejs hænger løs, således at der ikke skabes hovedklemfælder.	
Tiltag		
Tiltagsbemærkninger

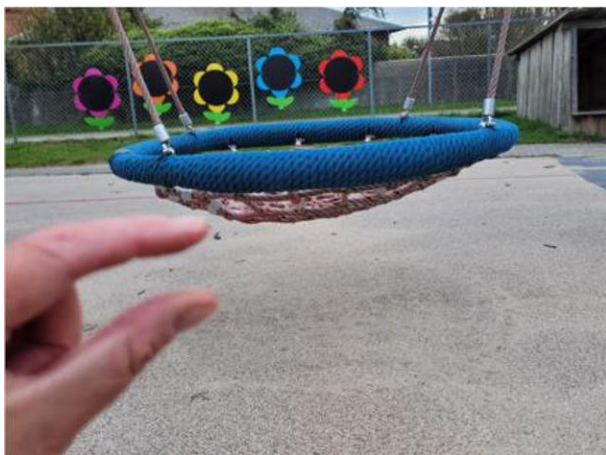
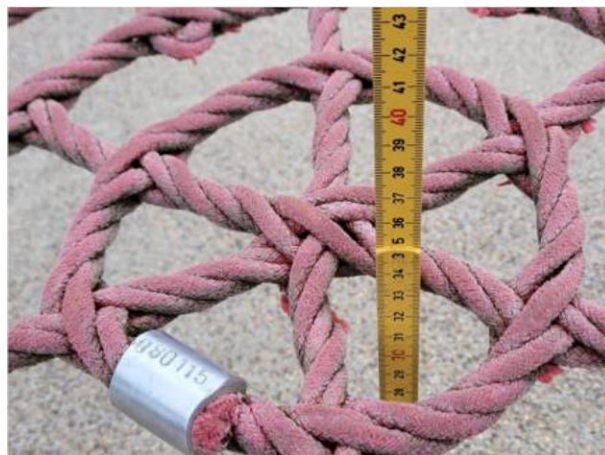
Anmærkning	Risikovurdering: 4 - Lav
Beskrivelse	Der er risiko for fastklemning under den bevægelige del. Hvis bevægelige dele kan udgøre en fare for kroppen, skal der være en afstand til jorden på mindst 400 mm. EN1176 Del 1 Pkt. 4.2.6 Bevægelige dele
Bemærkninger	Afstanden mellem sæde og terræn er konstateret mindre end 400mm.
Tiltag	
Tiltagsbemærkninger

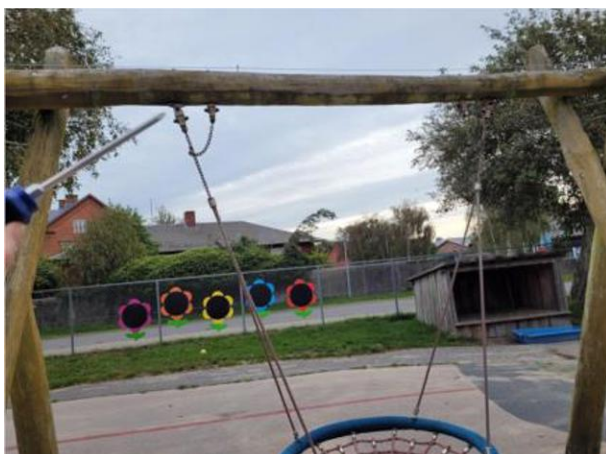
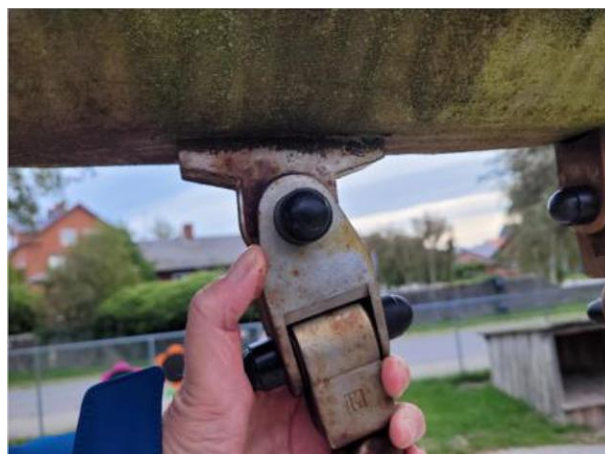
Anmærkning	Risikovurdering: 4 - Lav
Beskrivelse	Viste komponenter er løse og bør derfor efterspændes. Rutinemæssig vedligehold bør bl.a. omfatte efterspænding af befæstelseselementer. Rutinemæssig vedligeholdelse
Bemærkninger	Viste gyngeleje er konstateret løs.
Tiltag	
Tiltagsbemærkninger

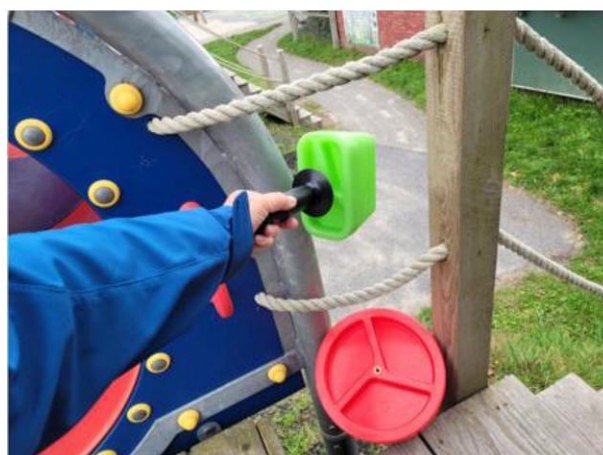
Beskrivelse	Der er konstateret risiko for fastklemning af hovedet i redskabet. Åbninger der er placeret mere end 600mm over faldunderlaget eller ståfladen, som kan passeres af prøvedorn C (89x157mm) uden prøvedorn D (Ø230mm) kan følge med, udgør en risiko for fastklemning af hovedet. EN1176 Del 1 Pkt. 4.2.7.2 Fastklemning af hoved og hals og Figur D1
Bemærkninger	Dette er konstateret i de to viste åbninger.
Tiltag	
Tiltagsbemærkninger

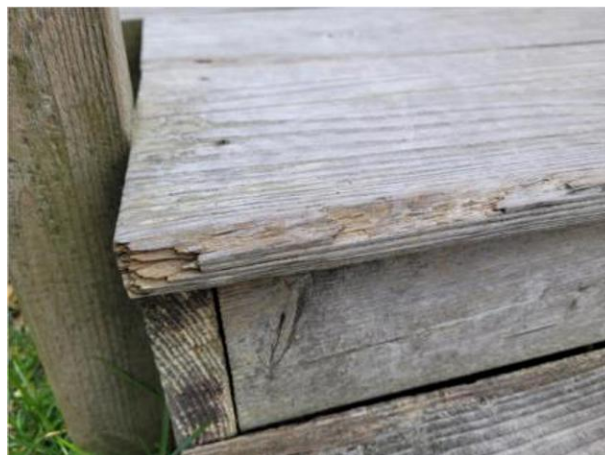
Anmærkning		Risikovurdering: 4 - Lav
Beskrivelse	Redskabet er slidt og ved at blive nedbrudt. Det medfører risiko for at der opstår skarpe kanter. Redskabers finish samt Korrigerende vedligeholdelse	
Bemærkninger	Dette er konstateret i de viste trin.	
Tiltag		
Tiltagsbemærkninger

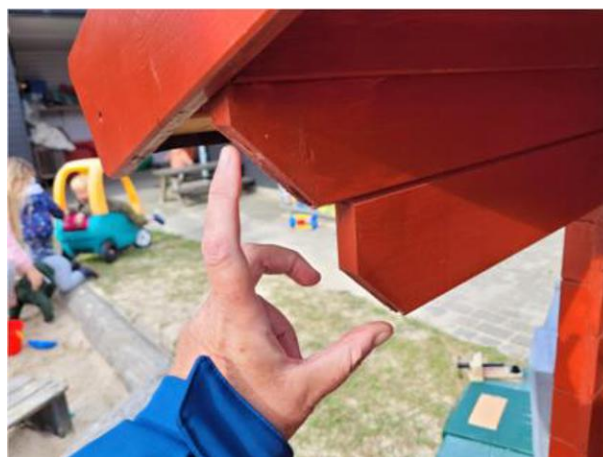
Beskrivelse	Redskabet har kanter der er skarpe. Der må kun være hjørner, kanter og udstikkende dele med en radius på mindre end 3 mm i andre tilgængelige dele, hvis de ikke er skarpe. EN1176 Del 1 Pkt. 4.2.5 Redskabers finish
Bemærkninger	Dette er konstateret ved alt ende træ. Alle kanter og hjørner bør afrundes med minimum radius 3.
Tiltag	
Tiltagsbemærkninger

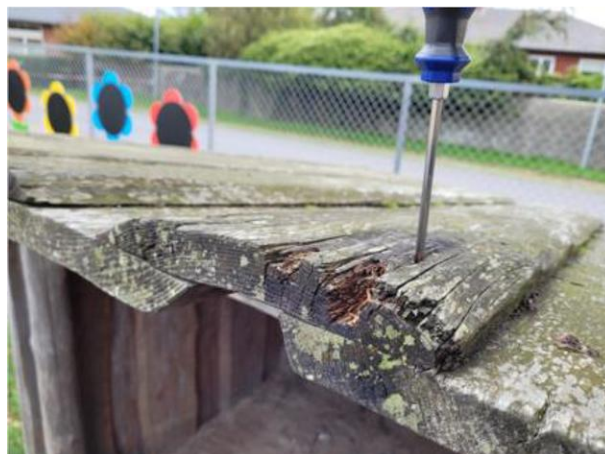
Anmærkning		Risikovurdering: 4 - Lav
Beskrivelse	En skruetrækker kan presses ind i viste trækomponenter som er i forfald. Korrigerende vedligeholdelse	
Bemærkninger	Der er konstateret råd og forfald i nogle af tagbeklædningsbrædderne.	
Tiltag		
Tiltagsbemærkninger

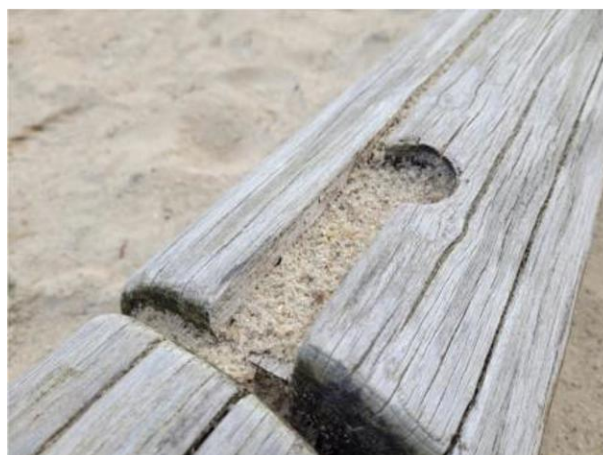
Beskrivelse	Der er slid i viste komponenter/dele af redskabet. Se bemærkning. Korrigerende vedligeholdelse
Bemærkninger	Der er konstateret slid i kanten.
Tiltag	
Tiltagsbemærkninger

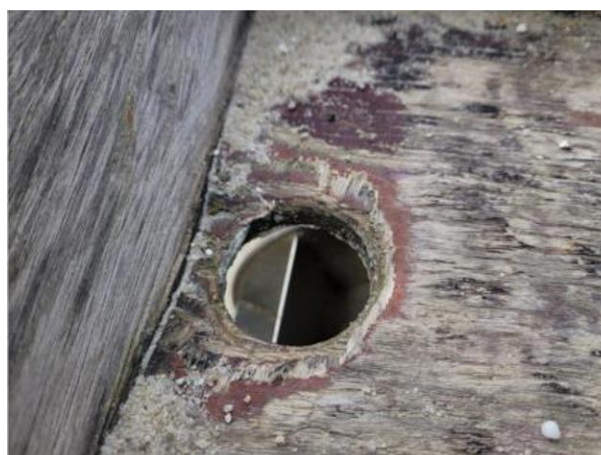
Beskrivelse	Der er slid i viste komponenter/dele af redskabet. Se bemærkning. Korrigerende vedligeholdelse
Bemærkninger	Der er konstateret slid i viste plade.
Tiltag	
Tiltagsbemærkninger

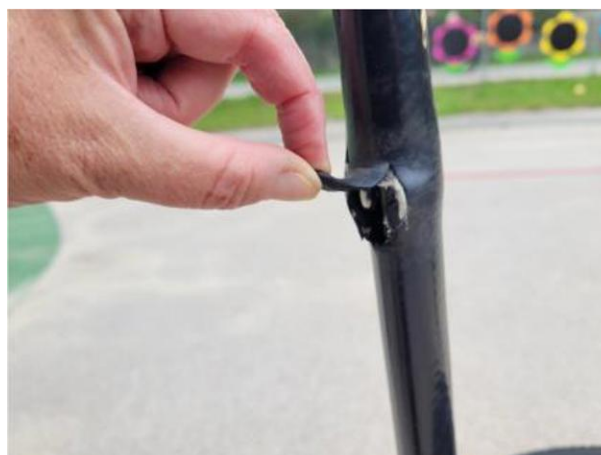
Beskrivelse	Der er slid i viste komponenter/dele af redskabet. Se bemærkning. Korrigerende vedligeholdelse
Bemærkninger	Der er konstateret slid i kæde overtræk.
Tiltag	
Tiltagsbemærkninger

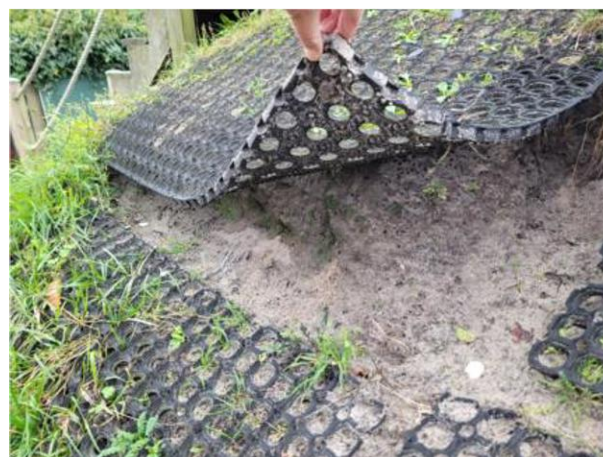
Beskrivelse	Rutinemæssig vedligeholdelse
Bemærkninger	Bakken er flere steder ved at skride ned.
Tiltag	
Tiltagsbemærkninger

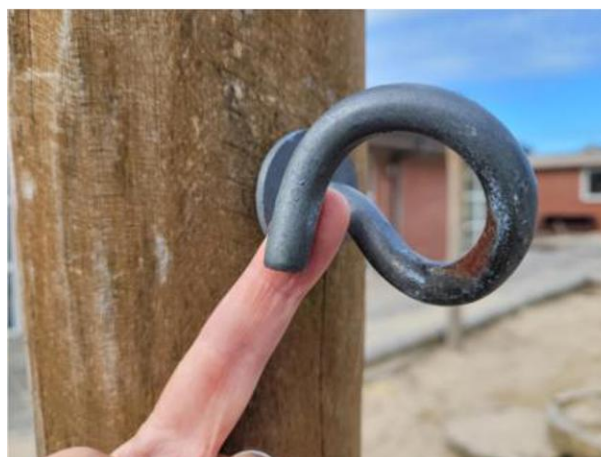
Beskrivelse	Viste sammenføjning er ikke sikret tilstrækkeligt mod at gå løs. Kan løsnes med fingrene. Sammenføjninger skal være sikret således, at de ikke kan løsnes uden værktøj. EN1176 Del 1 Pkt. 4.2.10 Sammenføjninger
Bemærkninger	Ved brug bør der benyttes lukkede ophæng som eks. øjebolte.
Tiltag	
Tiltagsbemærkninger

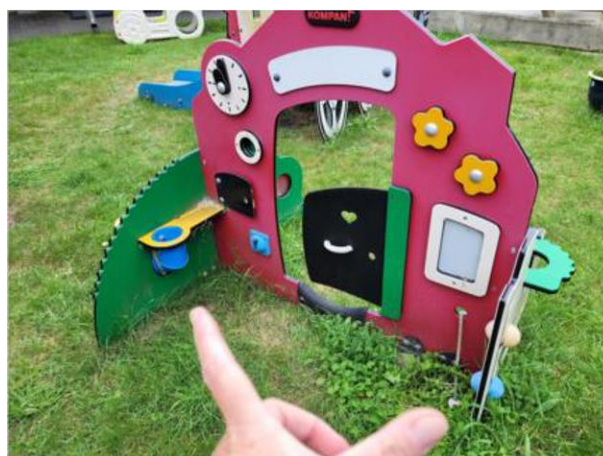
Beskrivelse	Redskabet virker ustabil. Redskabet bevæger sig meget når man skubber til det og under brug. EN1176 Del 1 Pkt. 4.2.2 Konstruktionsintegritet EN1176 Del 7 Pkt. 8.2.7 Korrigerende vedligeholdelse
Bemærkninger	Redskabet er konstateret løs på terræn.
Tiltag	
Tiltagsbemærkninger

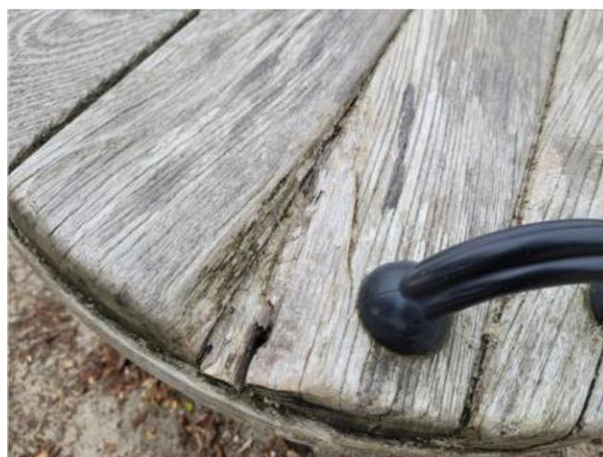
Beskrivelse	Redskabet er slidt og ved at blive nedbrudt. Det medfører risiko for at der opstår skarpe kanter. Redskabers finish samt Korrigerende vedligeholdelse
Bemærkninger	Der er konstateret forfald i de midterstebrædder.
Tiltag	
Tiltagsbemærkninger

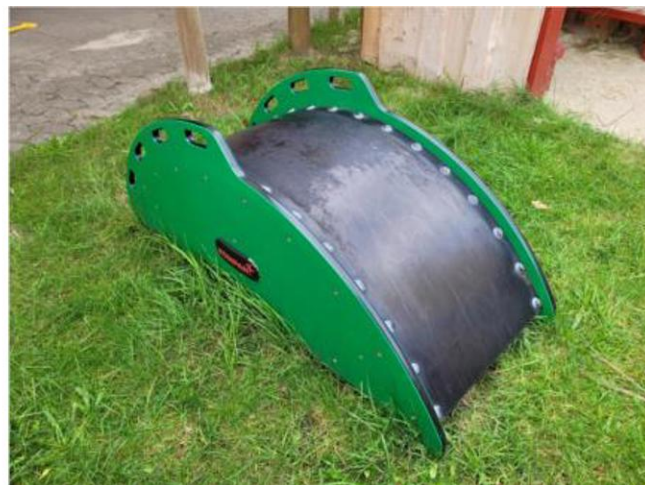
Risikovurdering: 4 - Lav

Beskrivelse	Der mangler dækhætte på redskabet. Korrigerende vedligeholdelse
Bemærkninger	Der mangler en dækhætte
Tiltag	
Tiltagsbemærkninger

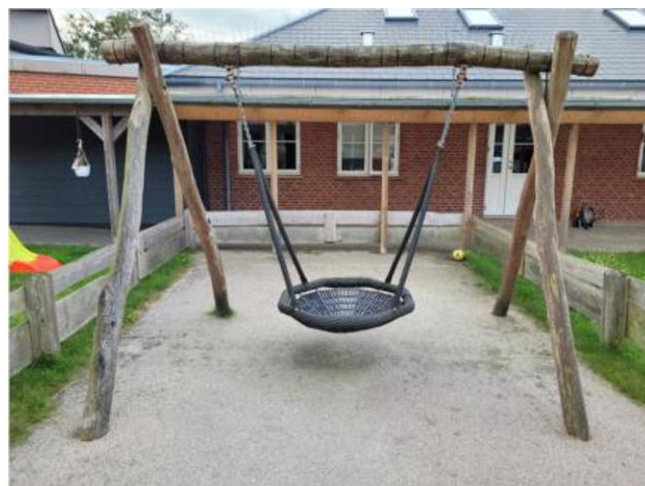
Risikovurdering: 4 - Lav

Beskrivelse	Der er risiko for fastklemning under den bevægelige del. Hvis bevægelige dele kan udgøre en fare for kroppen, skal der være en afstand til jorden på mindst 400 mm. EN1176 Del 1 Pkt. 4.2.6 Bevægelige dele
Bemærkninger	Frihøjden under sædet er under 400mm
Tiltag	
Tiltagsbemærkninger

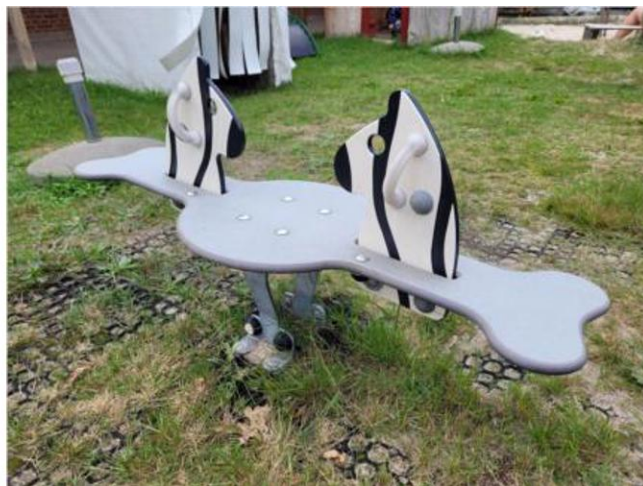
Beskrivelse	Faldrummet rundt om vippen er for lille. Faldrummet for vippetype 1, 2, 3 og 4 skal ved måling fra vippens omkreds i yderstillingerne være mindst 1000mm. EN1176 Del 6 Pkt. 4.10 Faldrum
Bemærkninger	Slet
Tiltag	
Tiltagsbemærkninger
